# **RELATÓRIO DE ACOMPANHAMENTO DE OBRA**

## **OBRA DE REFORMA DA FARMÁCIA DO IPAM**

## **Relatório de Obra – Semanas 01 - 02**

## **Relatório de Obra – Semana 03 - 04**

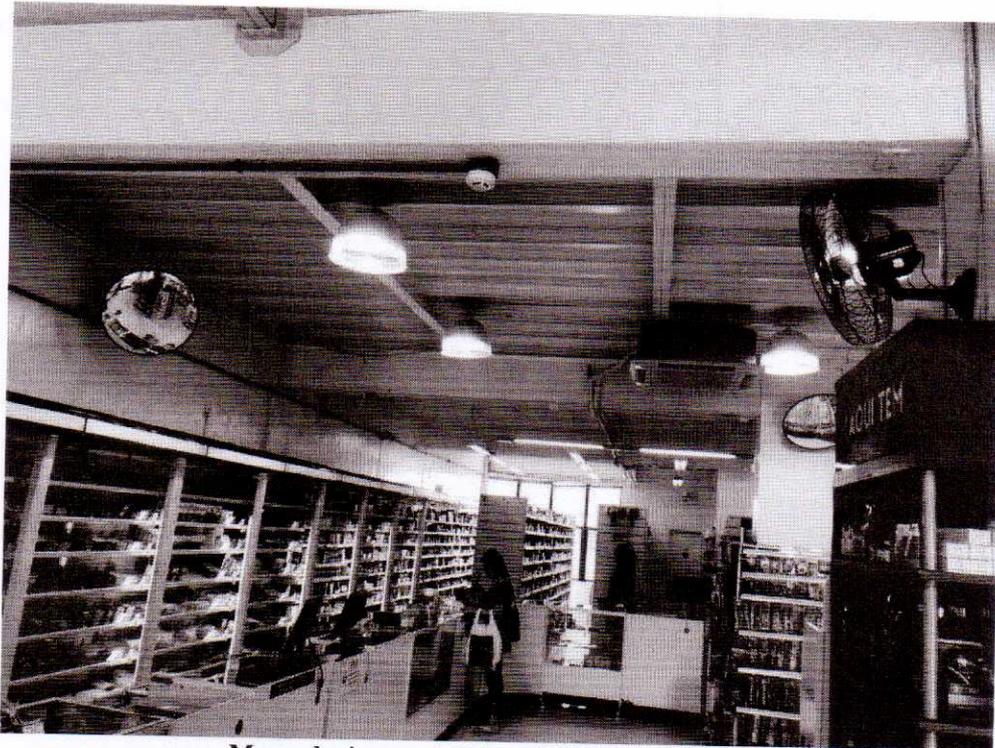
Mercadoria e mobiliário a serem realocados.

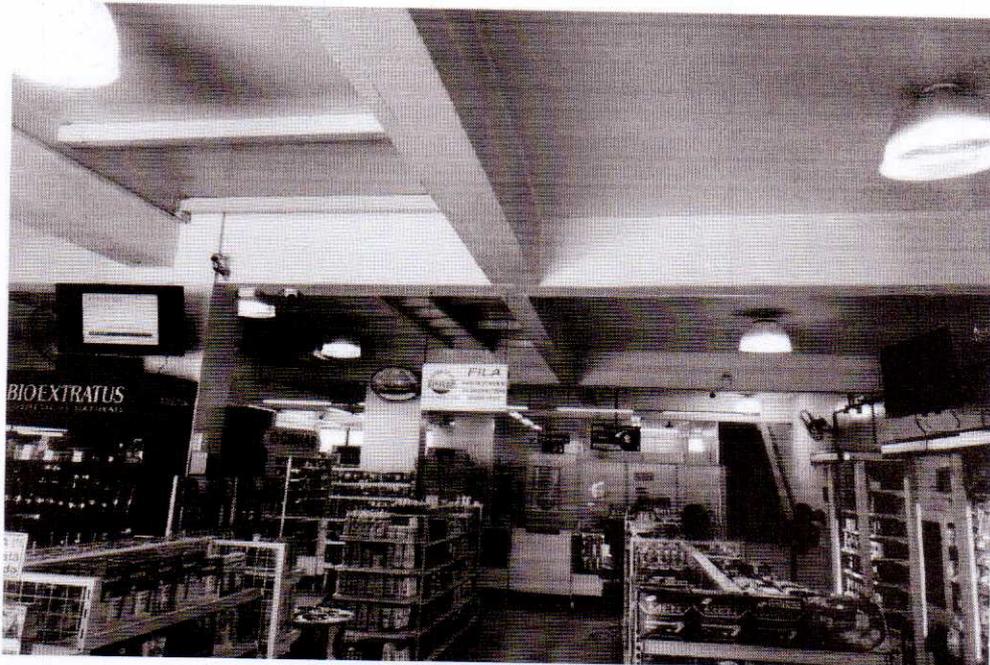
Mercadoria e mobiliário a serem realocados.

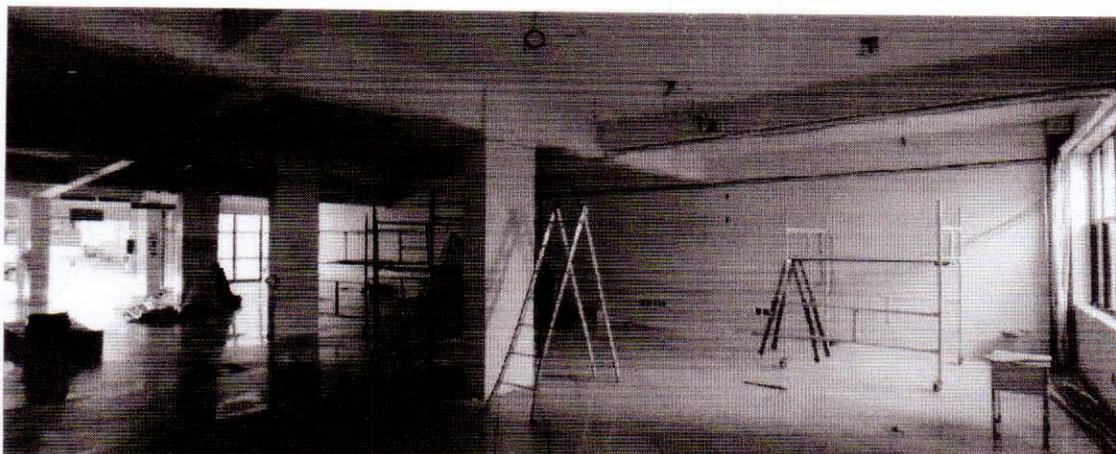
Mobiliário e mercadorias realocadas.

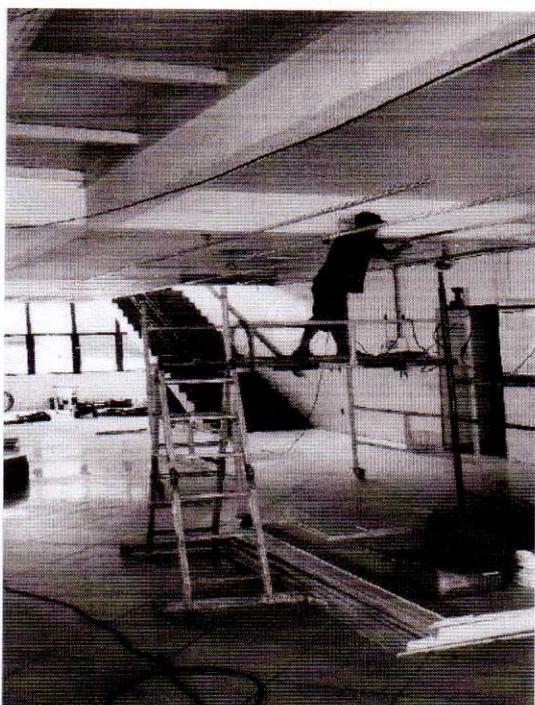
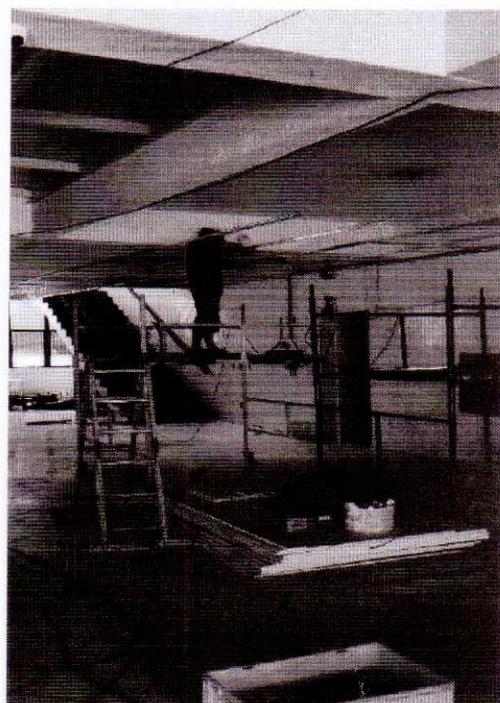
Instalação da infraestrutura do forro.

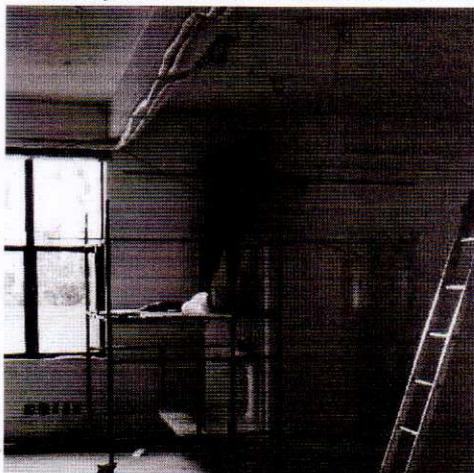
Medição Topográfica da infraestrutura do forro.

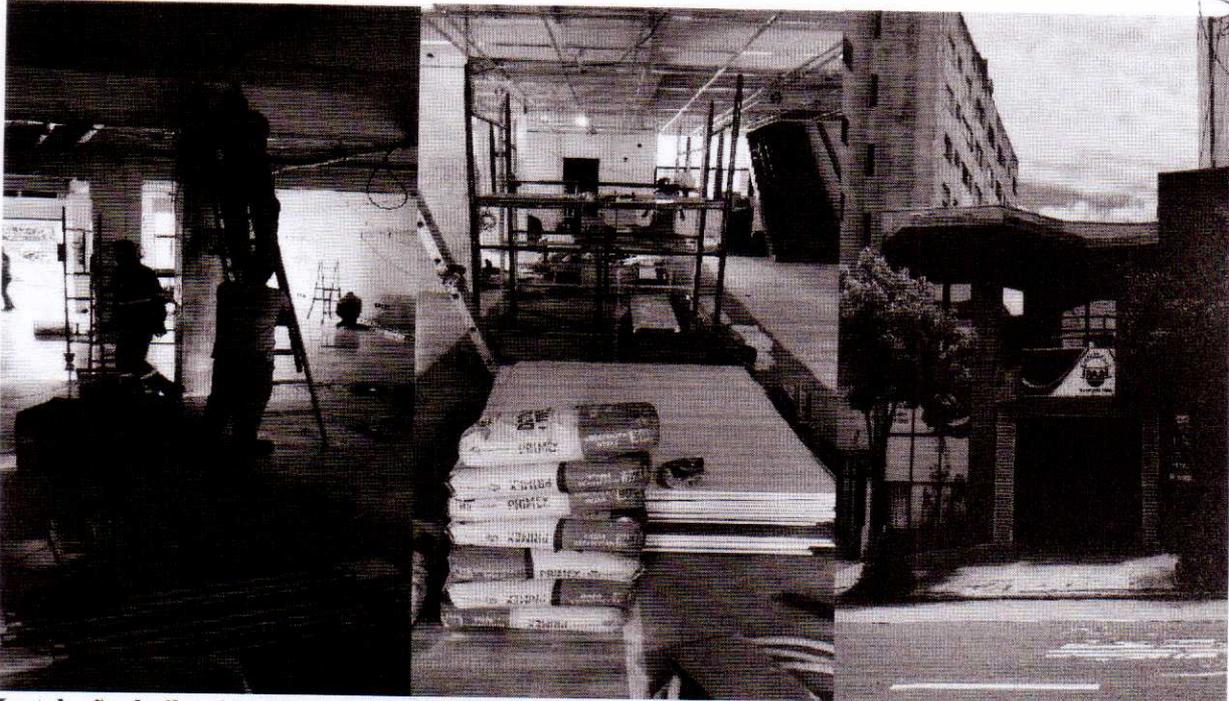
Instalação da iluminação de apoio.

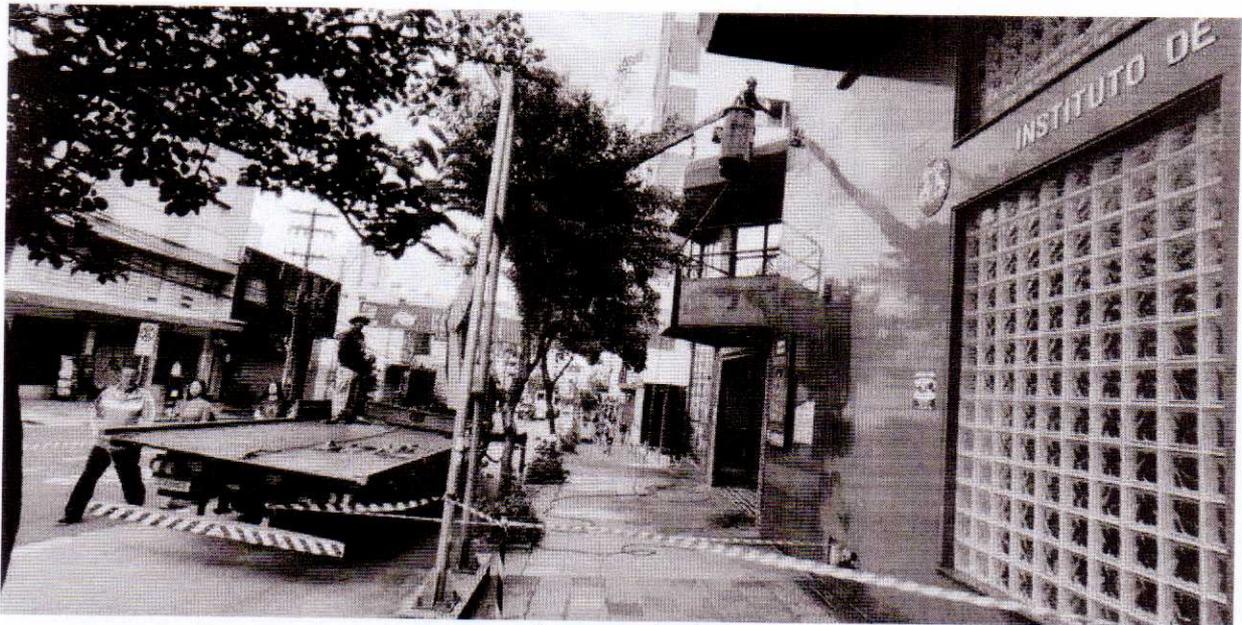
Lavagem da fachada.

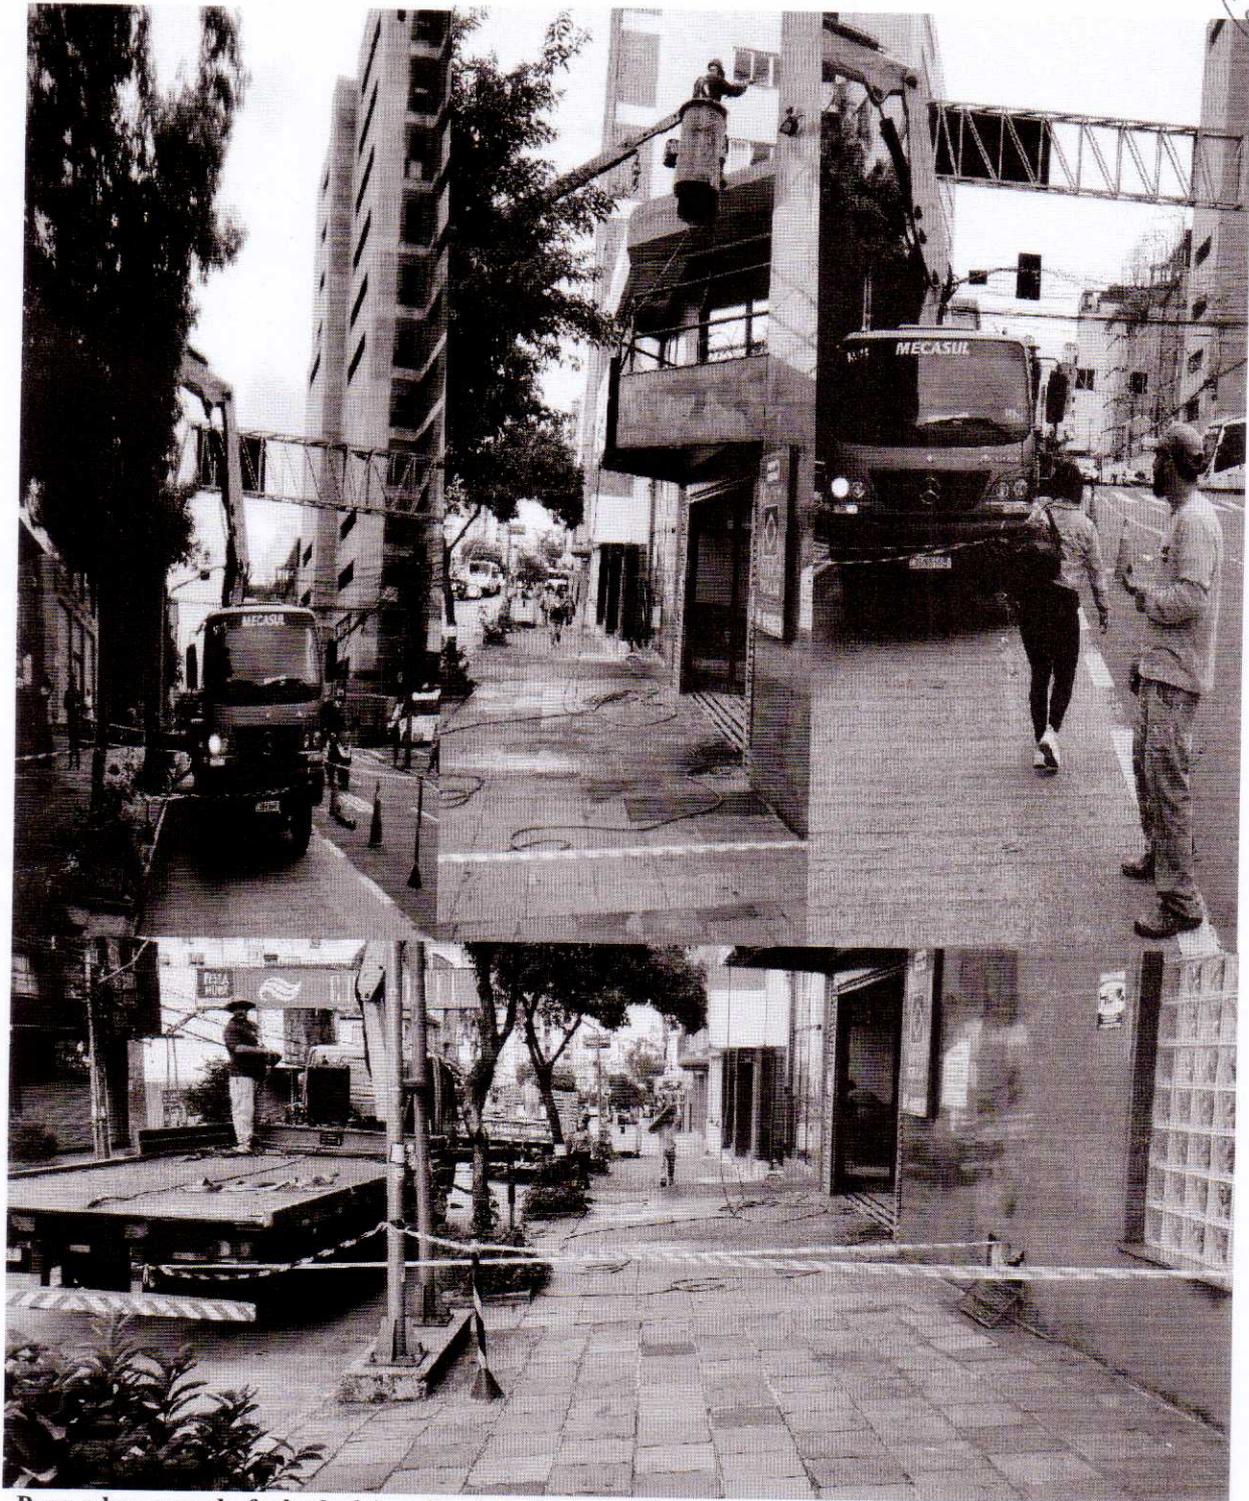
Para a lavagem da fachada foi realizado isolamento da área e criado corredor seguro para pedestres. Em ambos os lados do corredor seguro havia um funcionário durante toda a operação orientando os pedestres para realizar a passagem por ele.

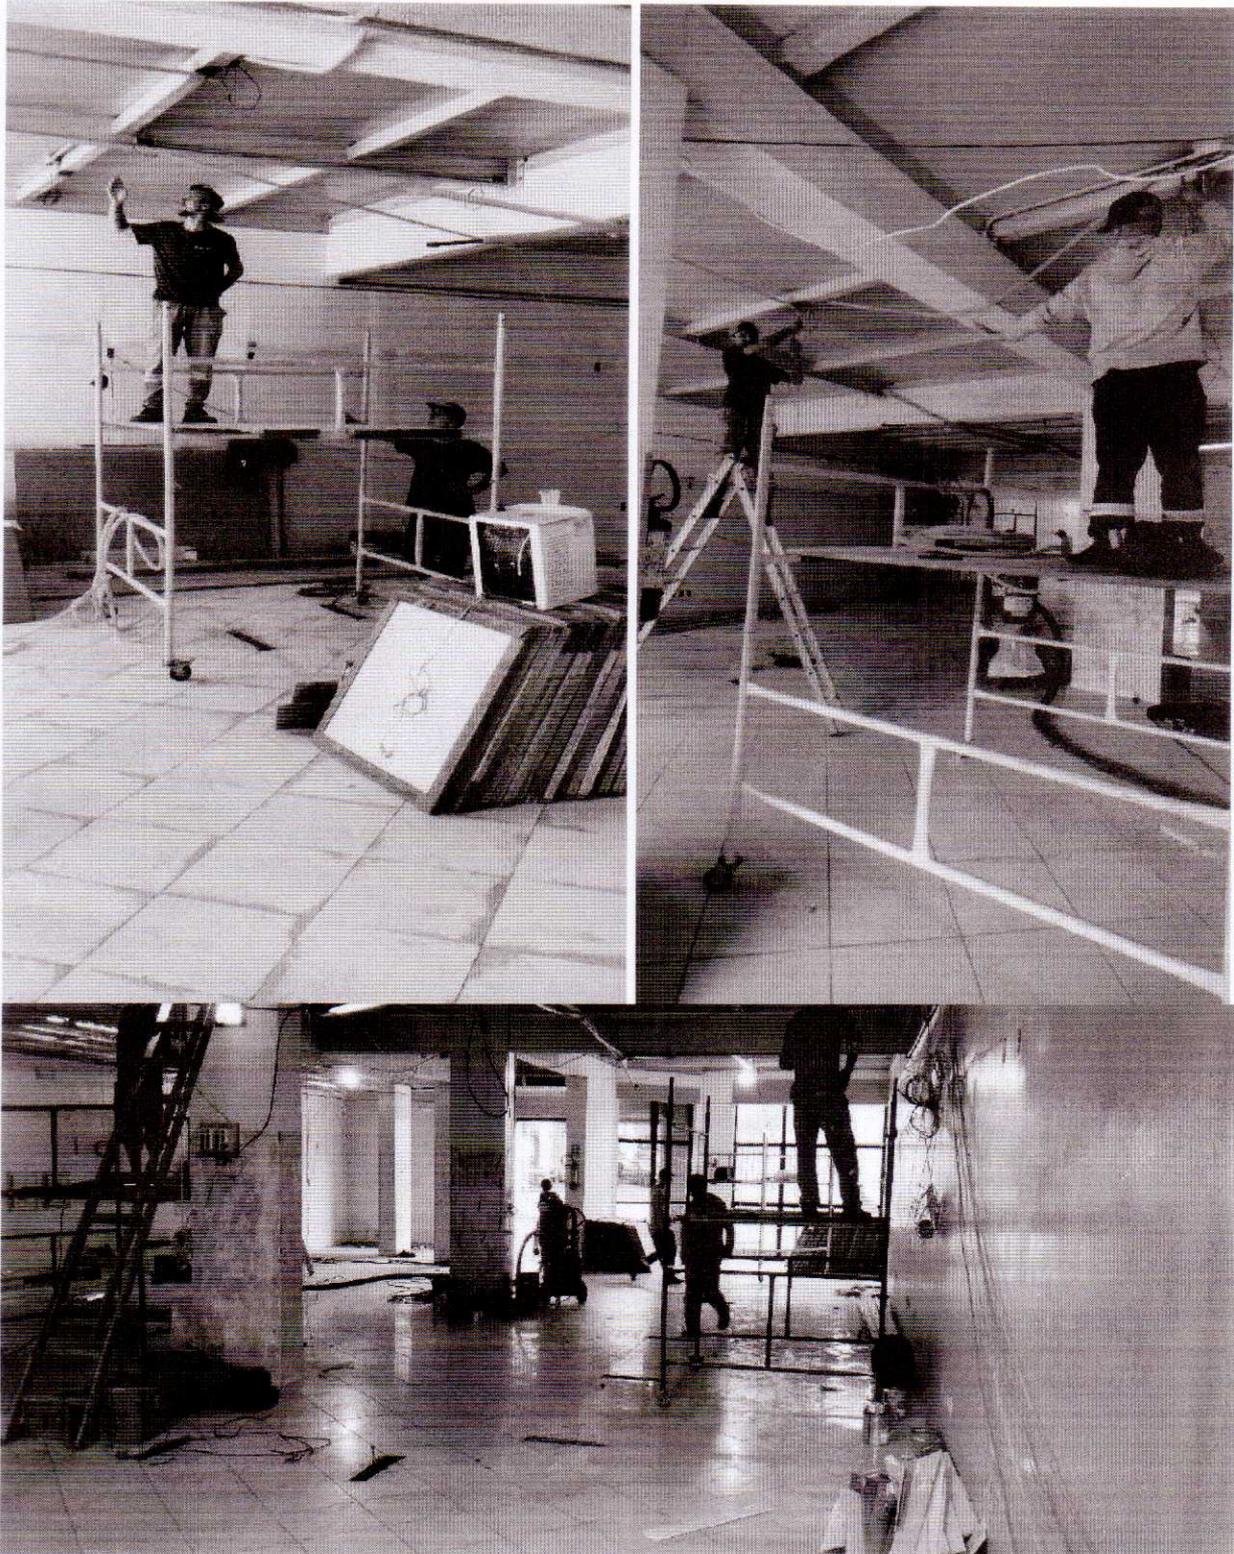
**Retirada do cabeamento antigo.  
Instalação dos eletrodutos e passagem do novo cabeamento.**

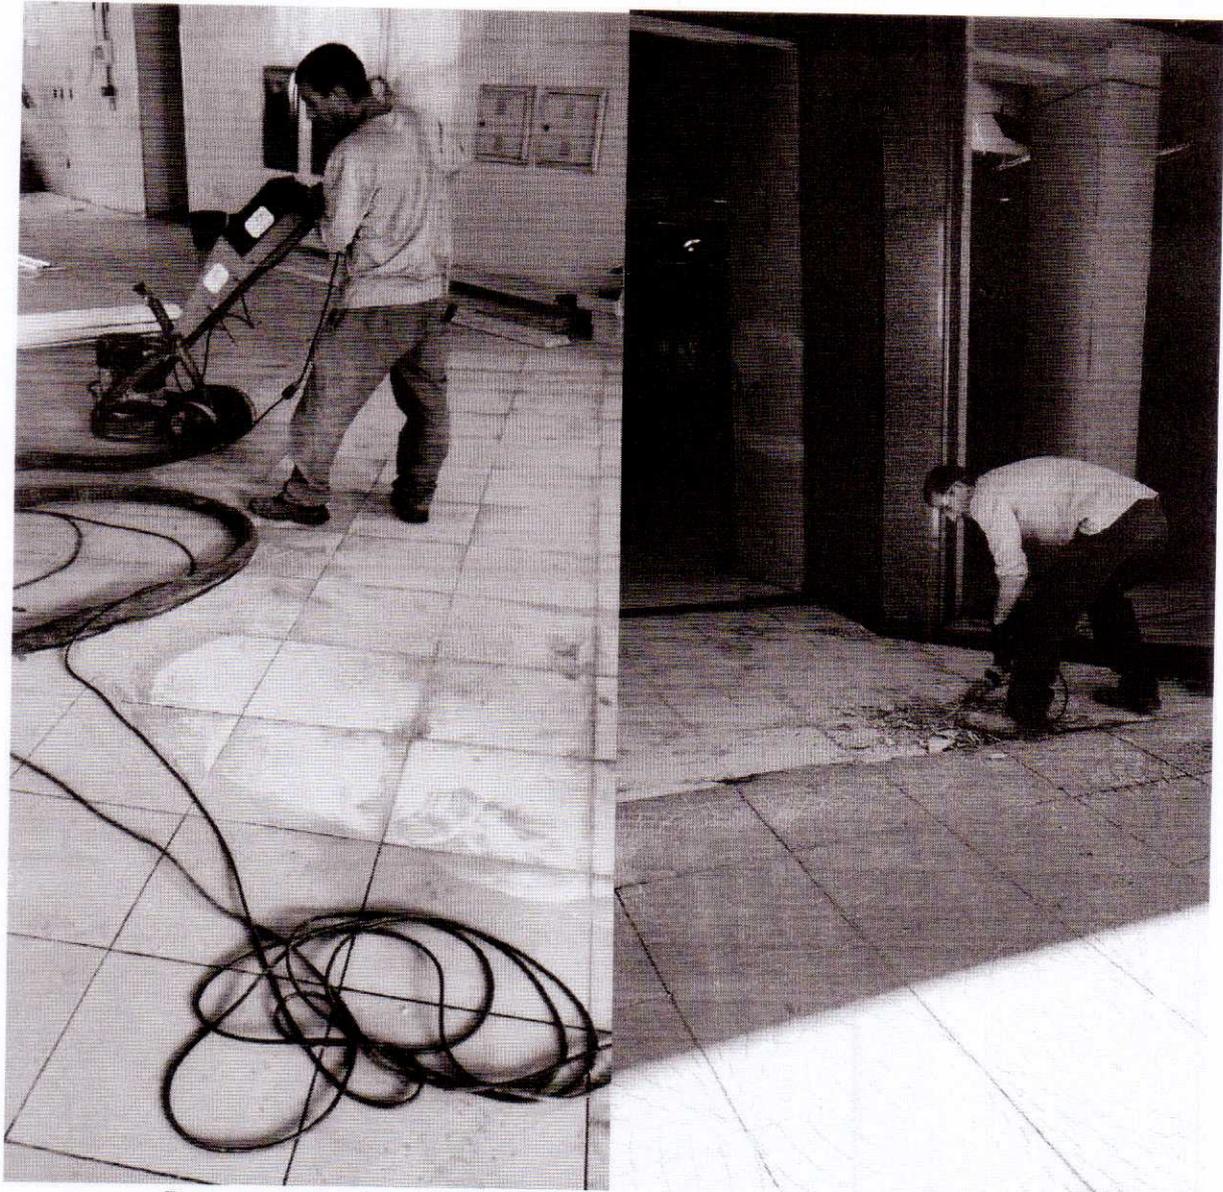
**Preparação do piso para receber o novo revestimento em PORCELANATO.  
Realizado lixamento com a POLITRIX.  
Realizado a quebra do concreto com ROMPEDOR.**

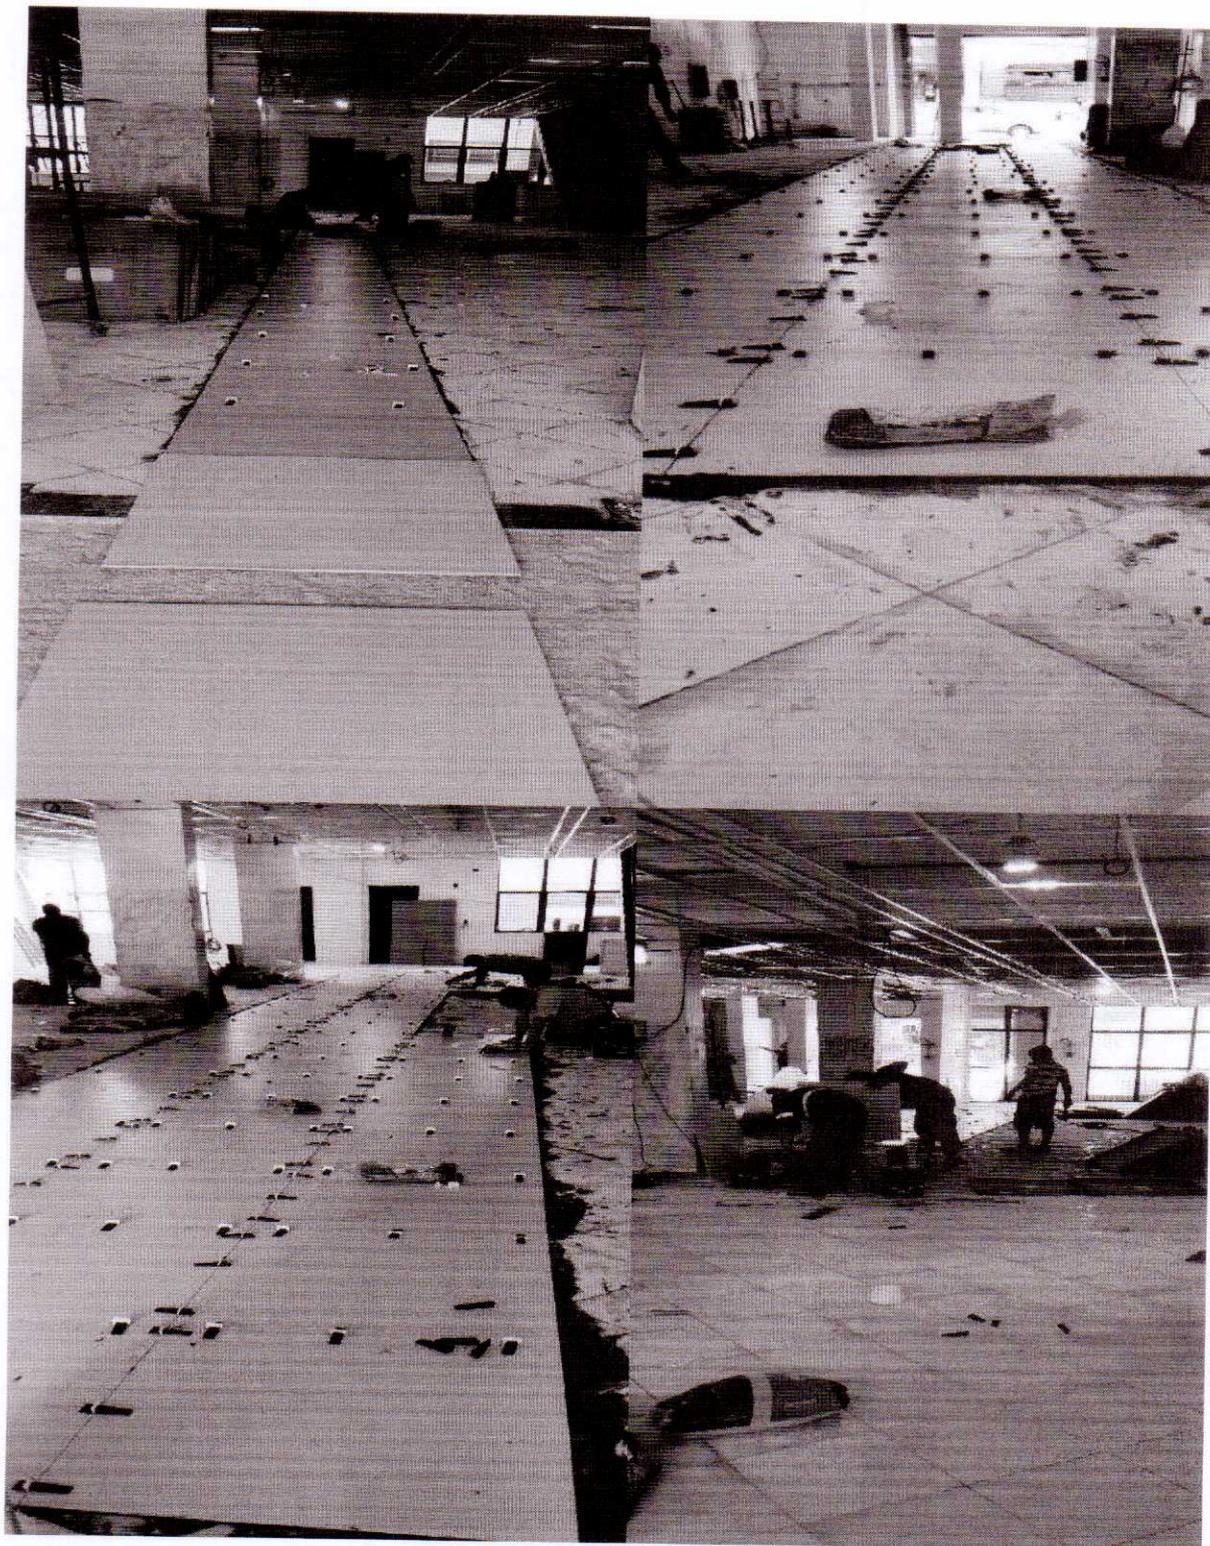
Instalação do revestimento em porcelanato.

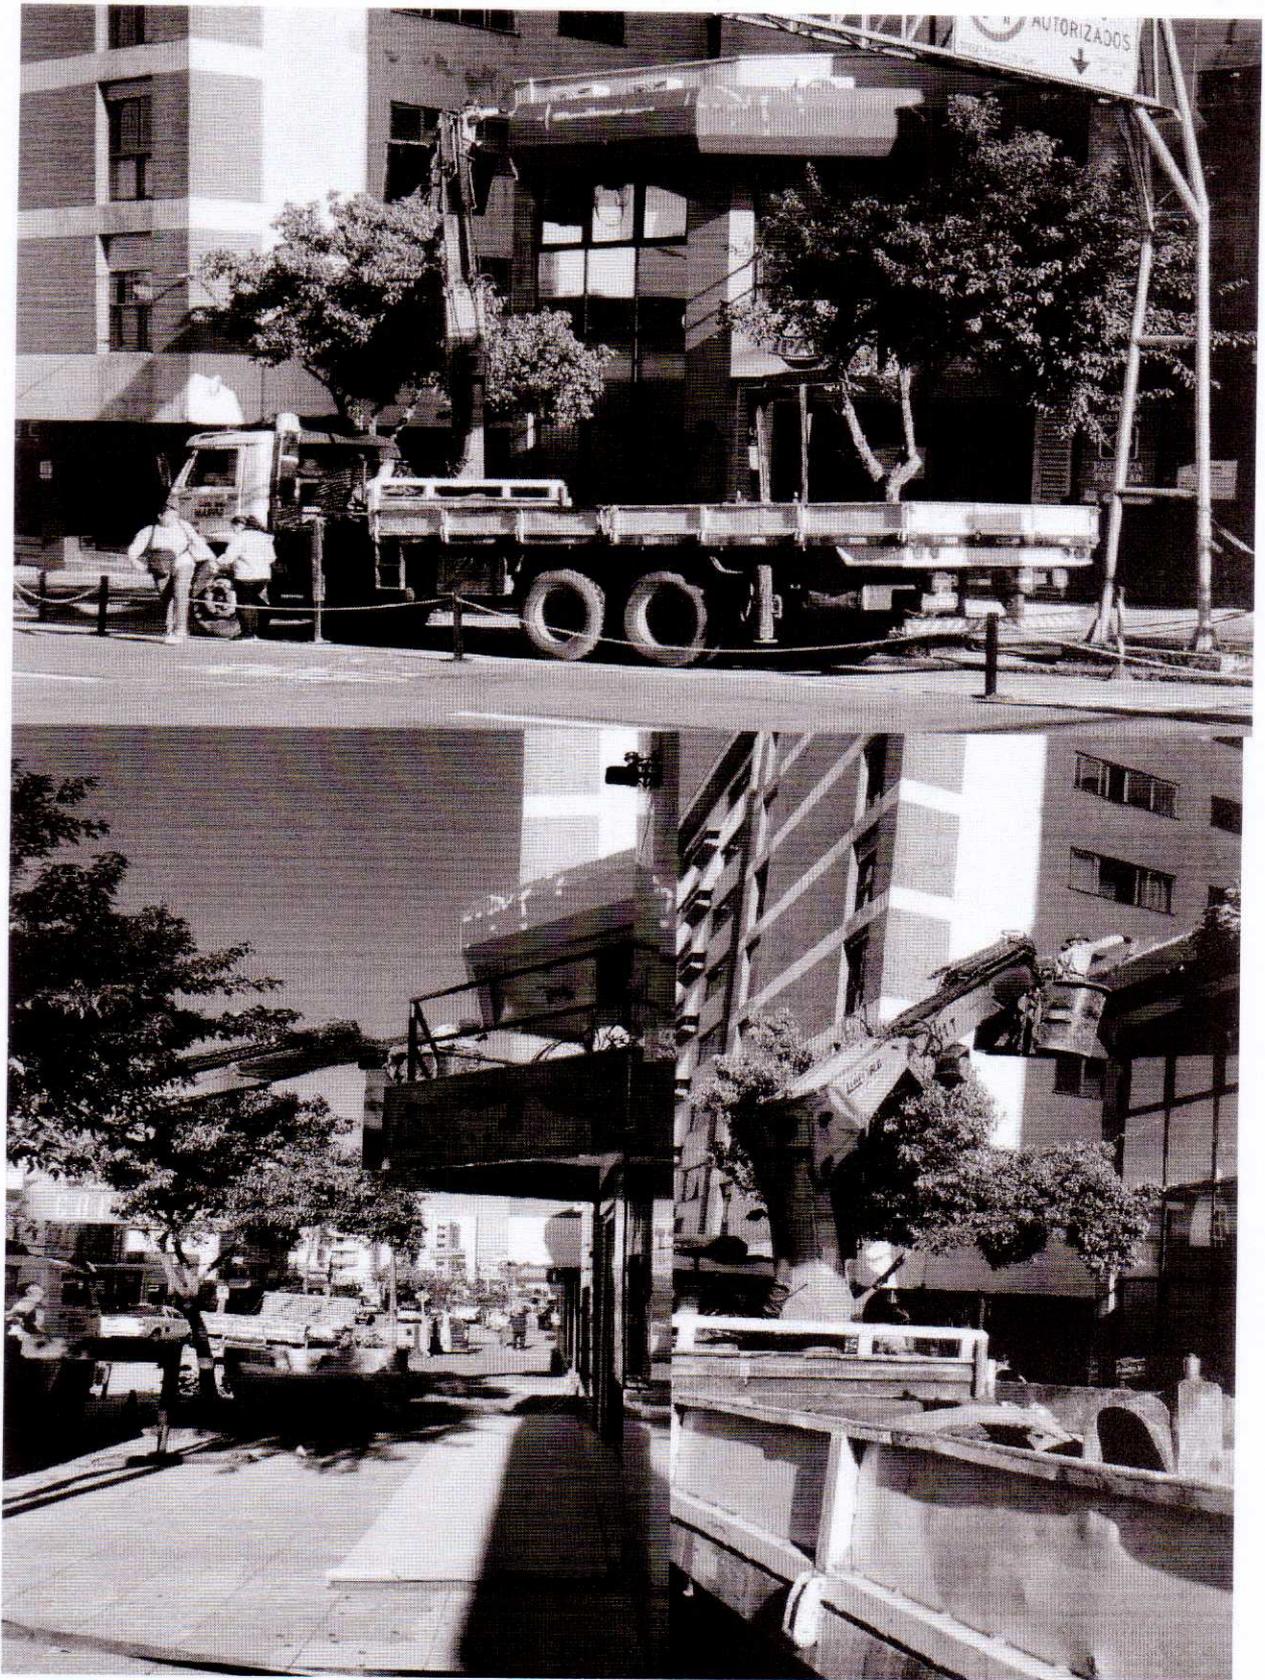
Revitalização da fachada.

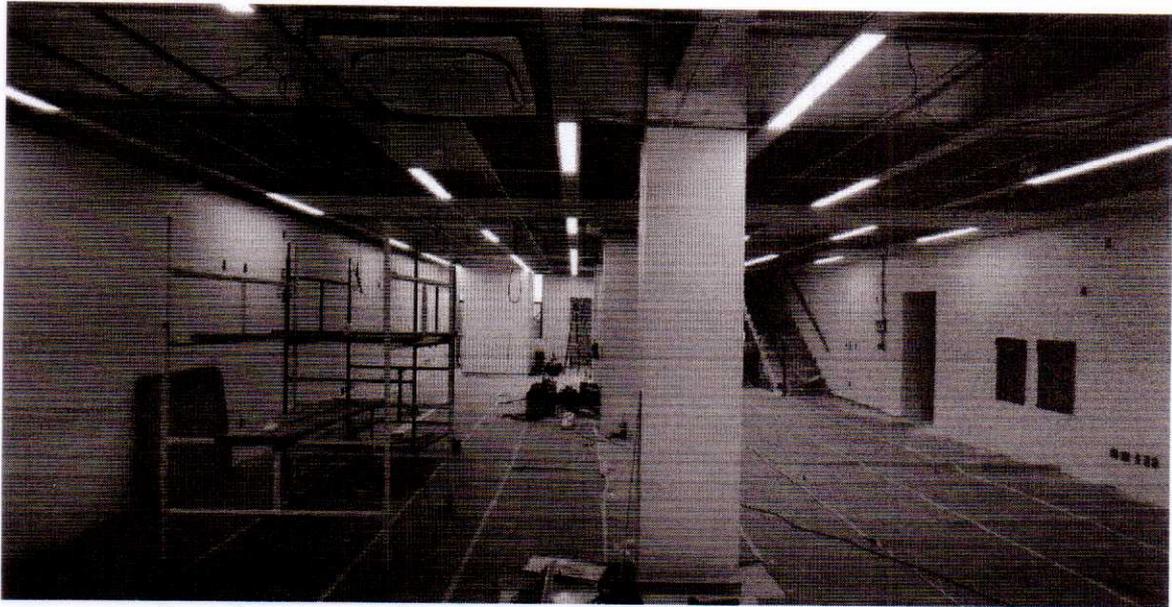
Revestimento novo forrado em papelão, a fim de evitar possíveis danos.

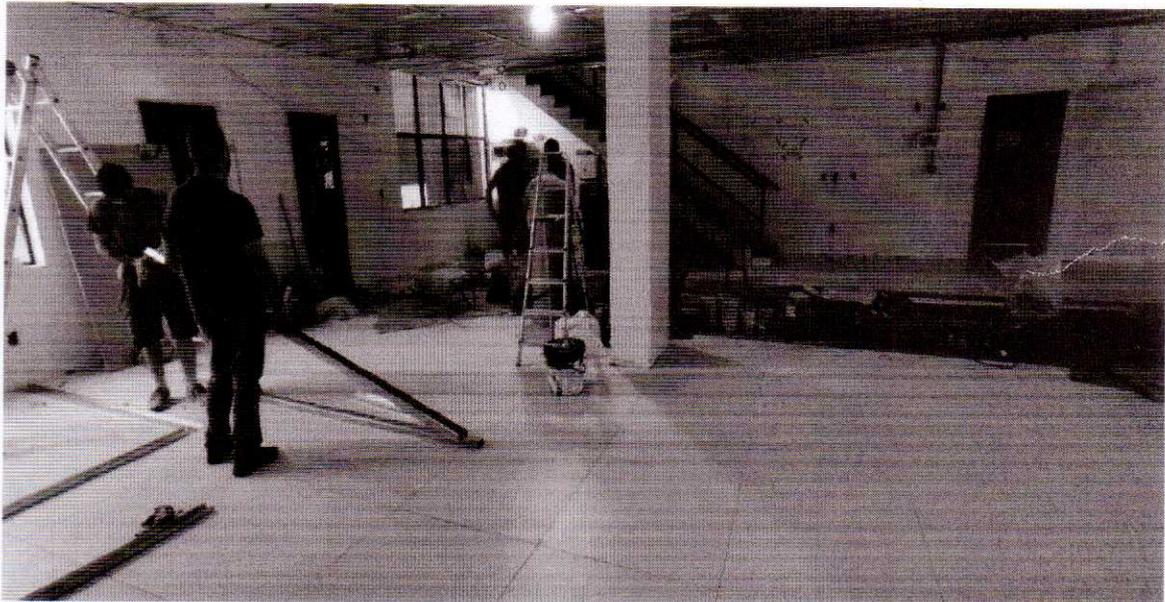
Instalação do drywall, para a criação de divisórias das novas salas.

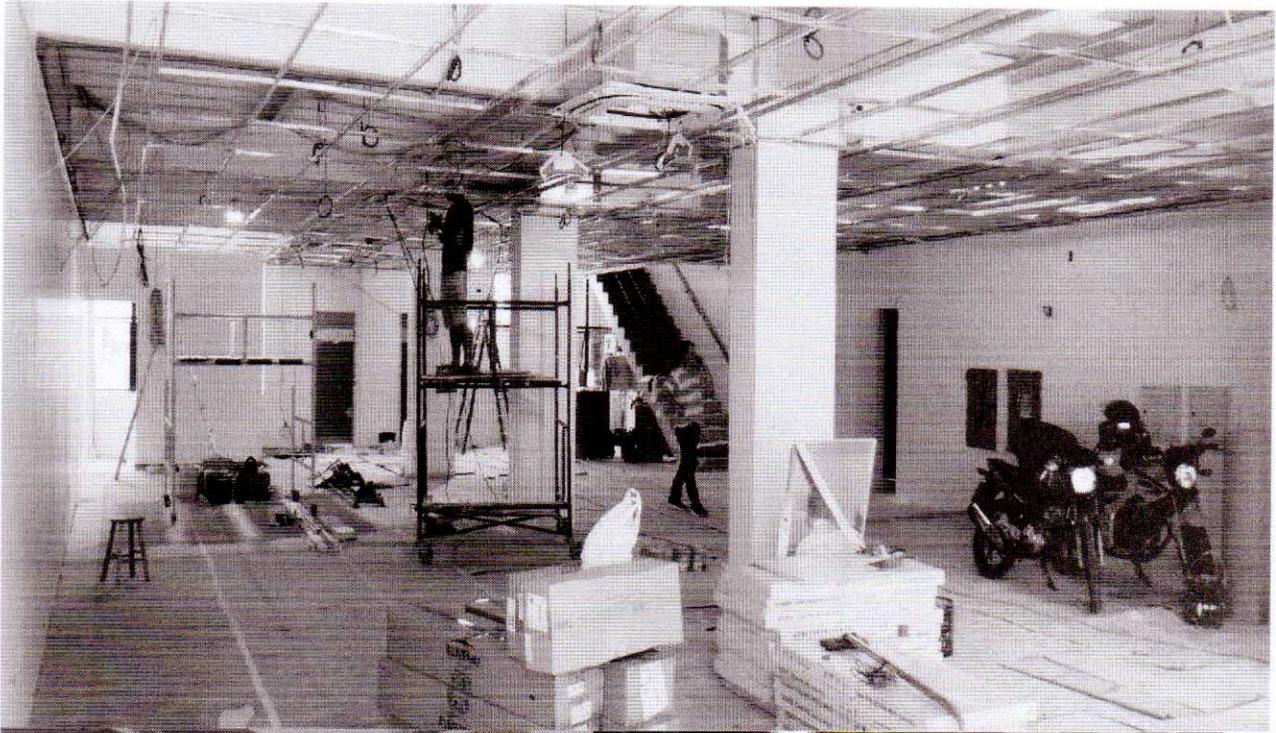
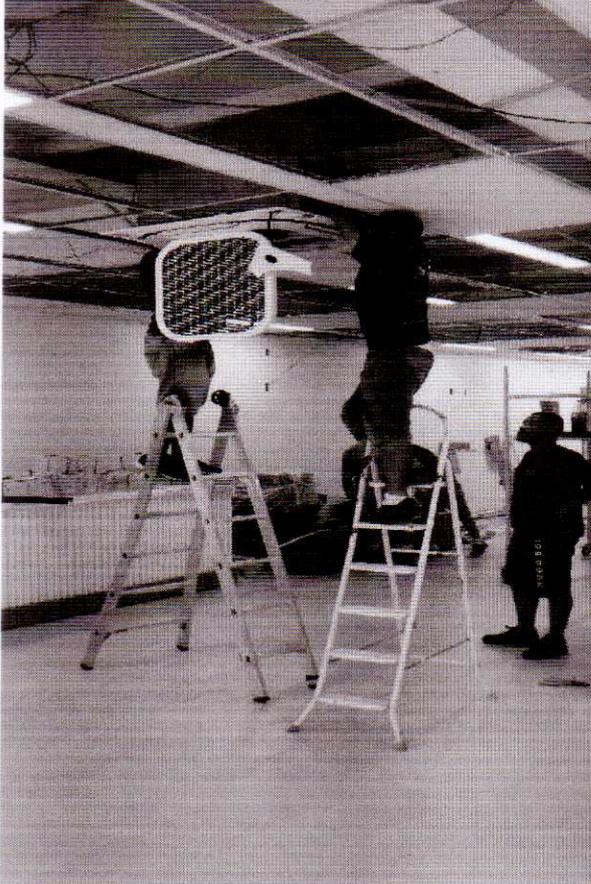
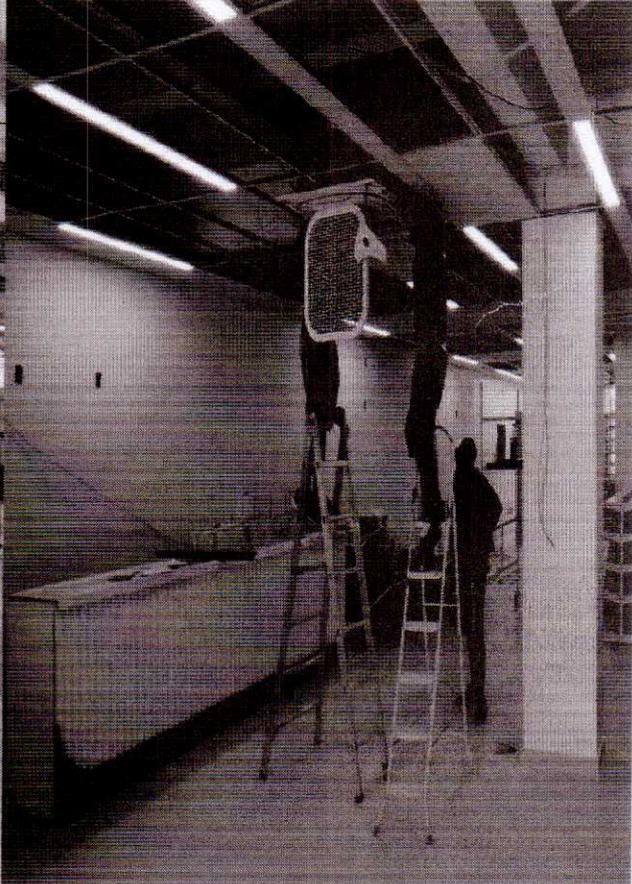
Instalação do sistema de refrigeração interna.

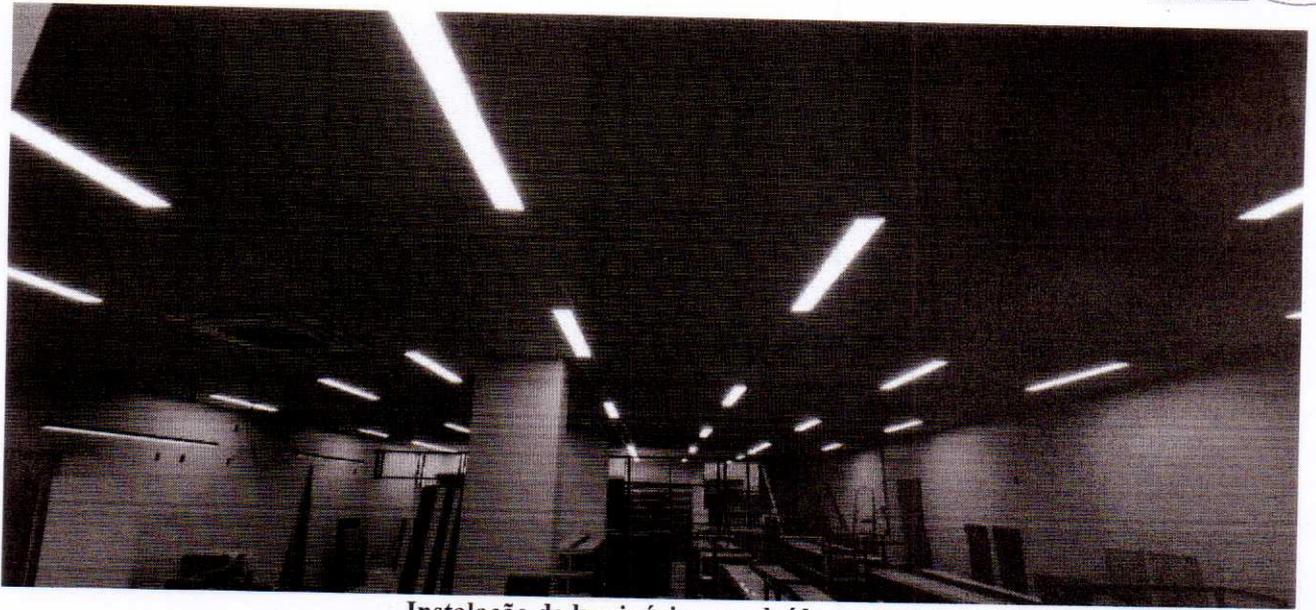
**Instalação de luminárias concluída.  
Instalação do forro concluída.**

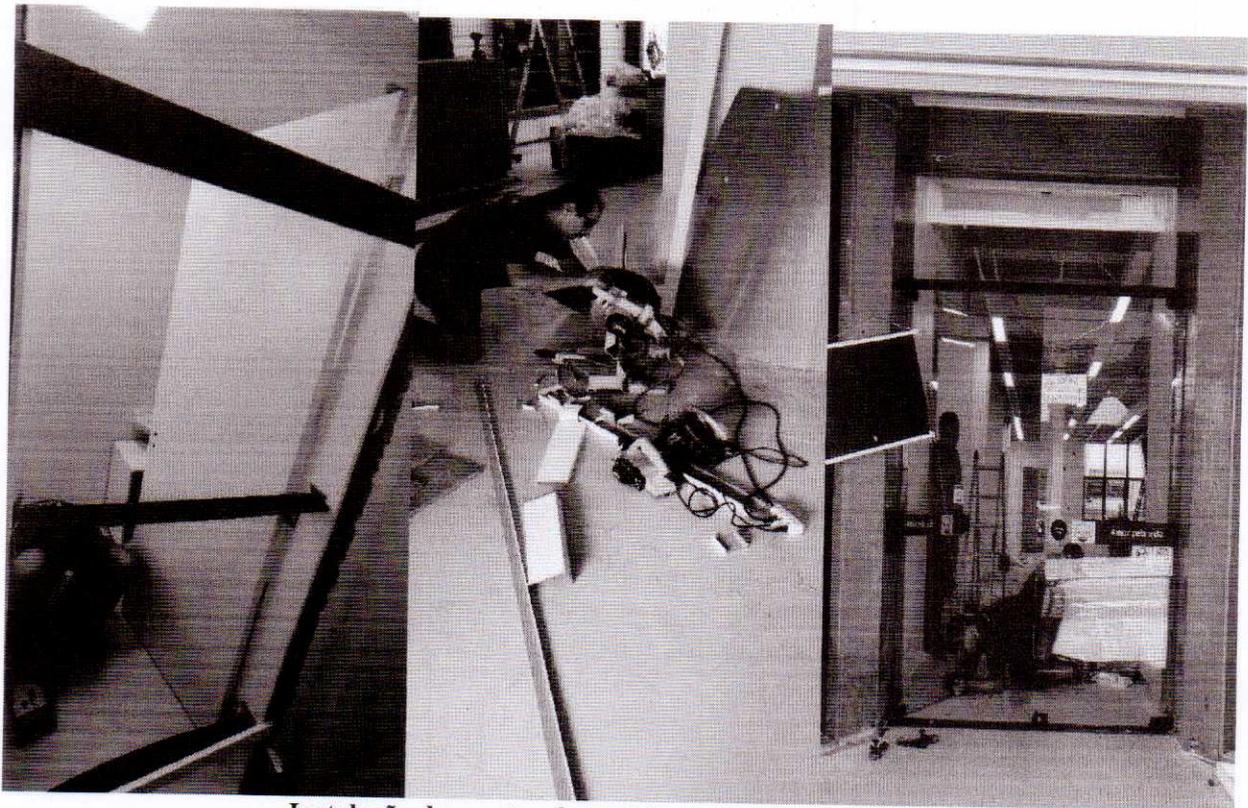
**Instalação das portas de madeira e das portas de vidro.**

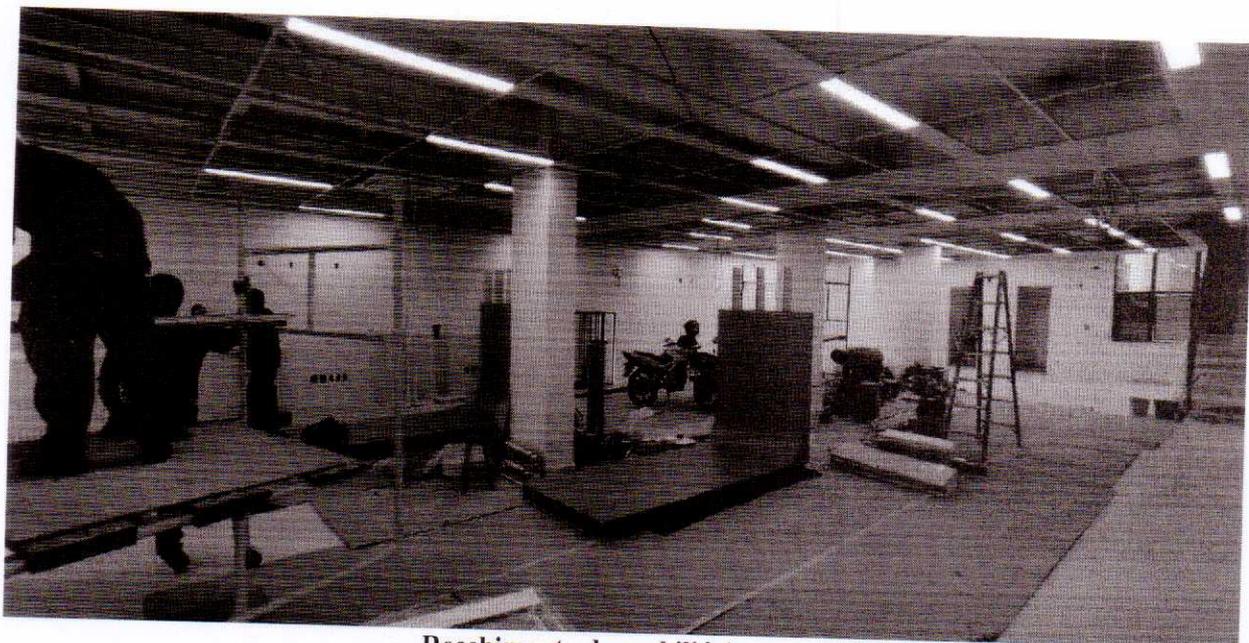
Recebimento do mobiliário novo.

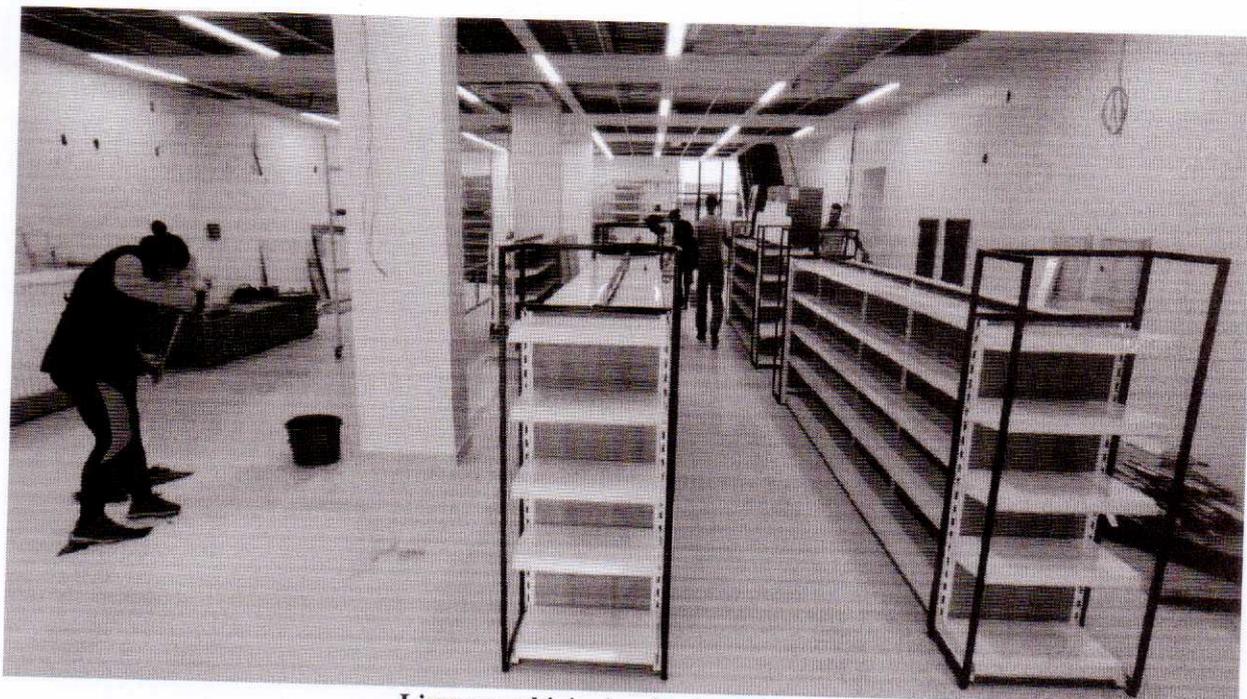
Limpeza e higienização do ambiente.  
Montagem das prateleiras.

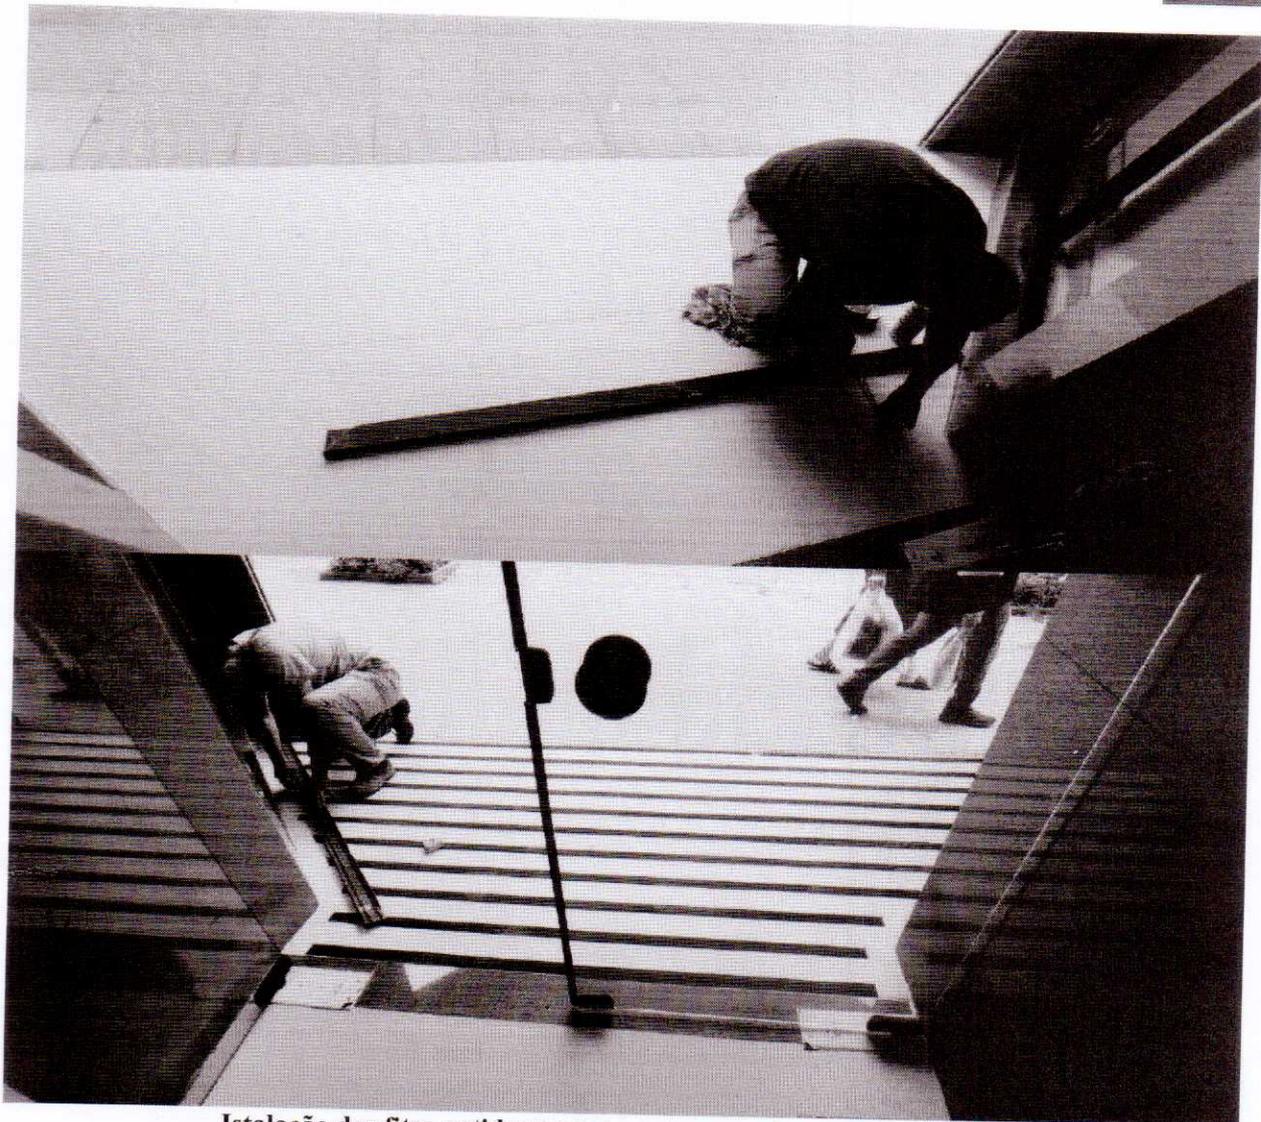
Instalação das fitas antiderrapantes na rampa da entrada principal.

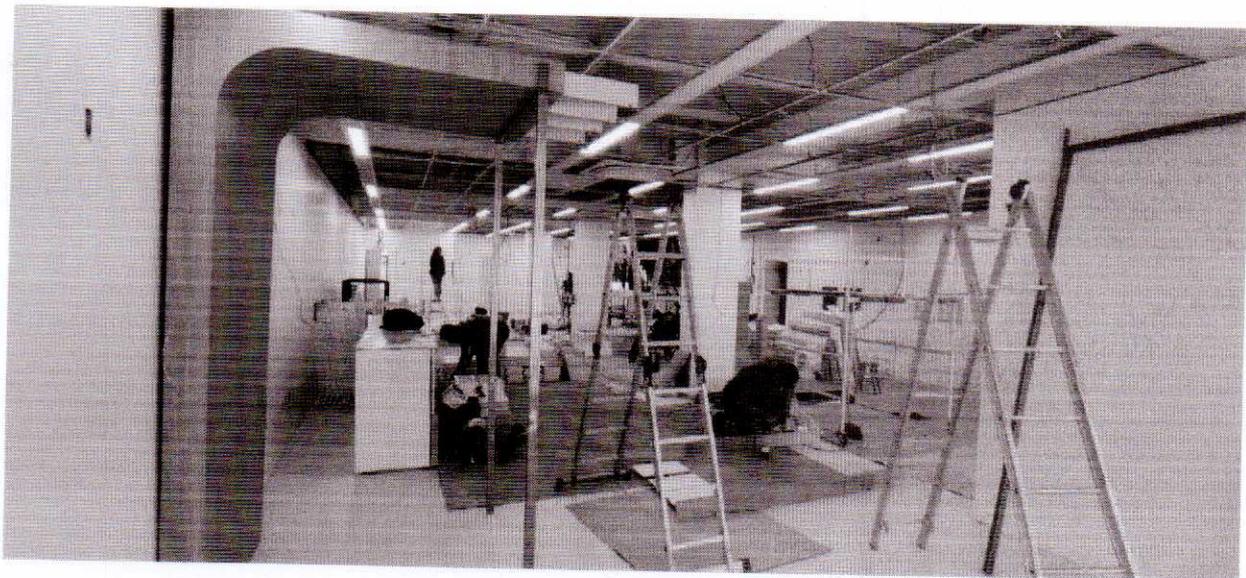
**Montagem do mobiliário.**
