# **RELATÓRIO DE ACOMPANHAMENTO DE OBRA**

## **OBRA DE REFORMA DA FARMÁCIA DO IPAM**

## **Relatório de Obra – Semanas 01 - 02**

## **Relatório de Obra – Semana 03 - 04**

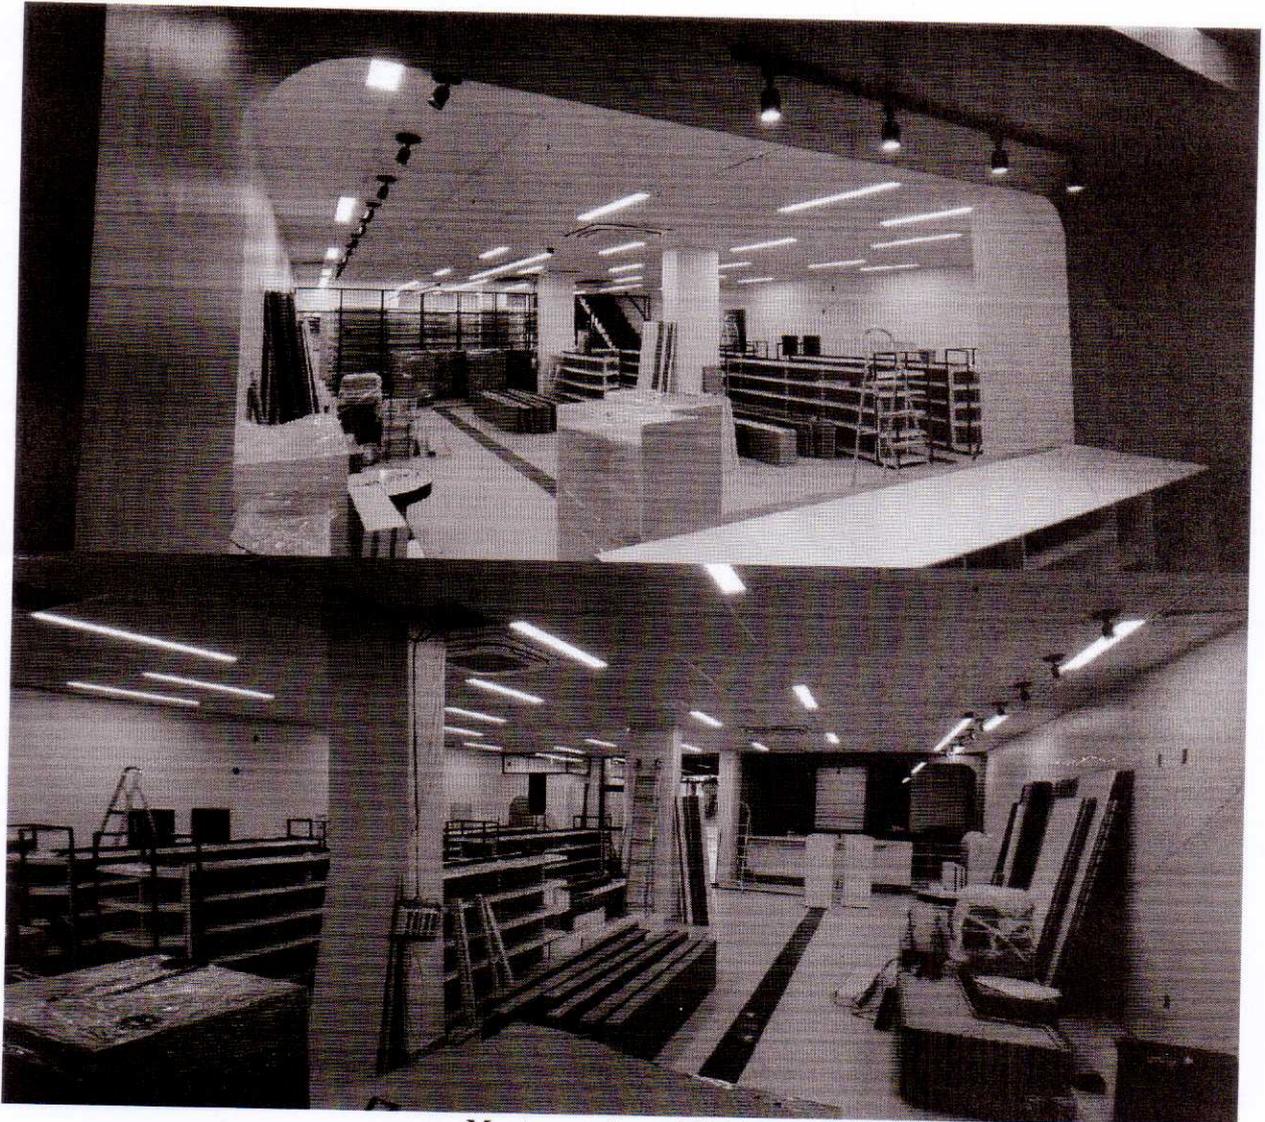
**Montagem do mobiliário.**

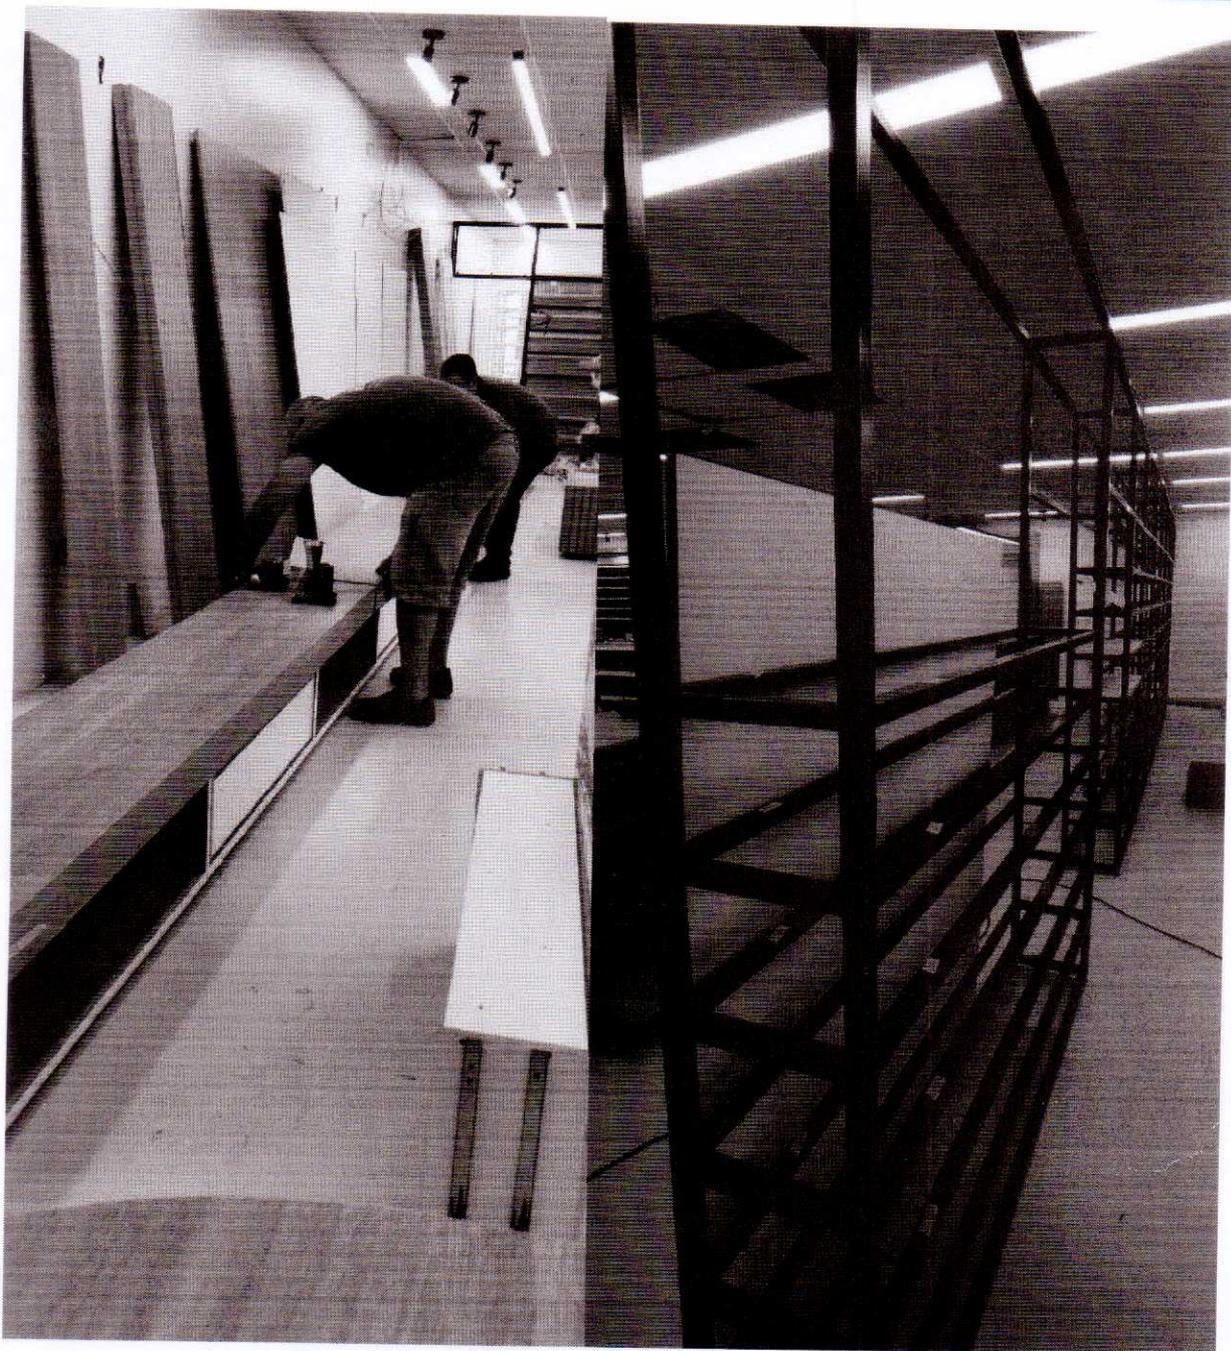
Montagem do mobiliário.

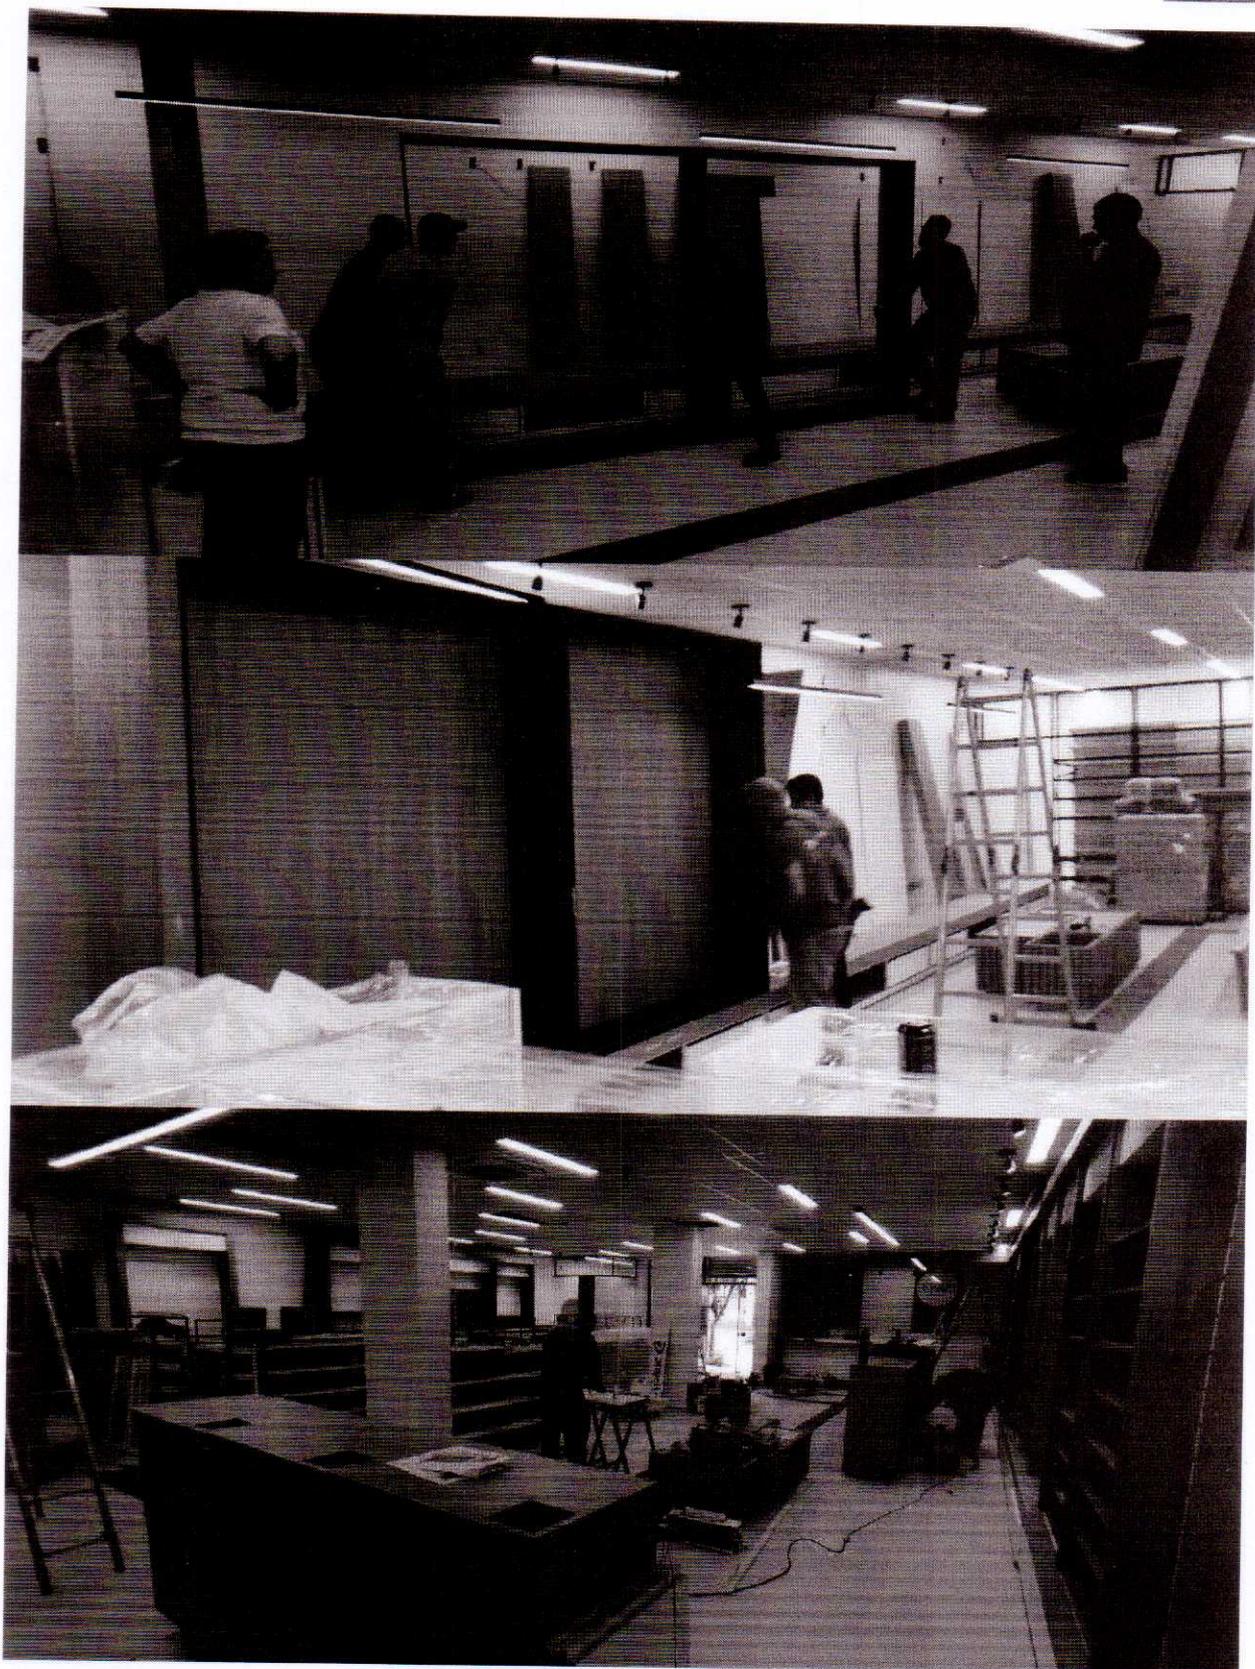
Montagem do mobiliário.

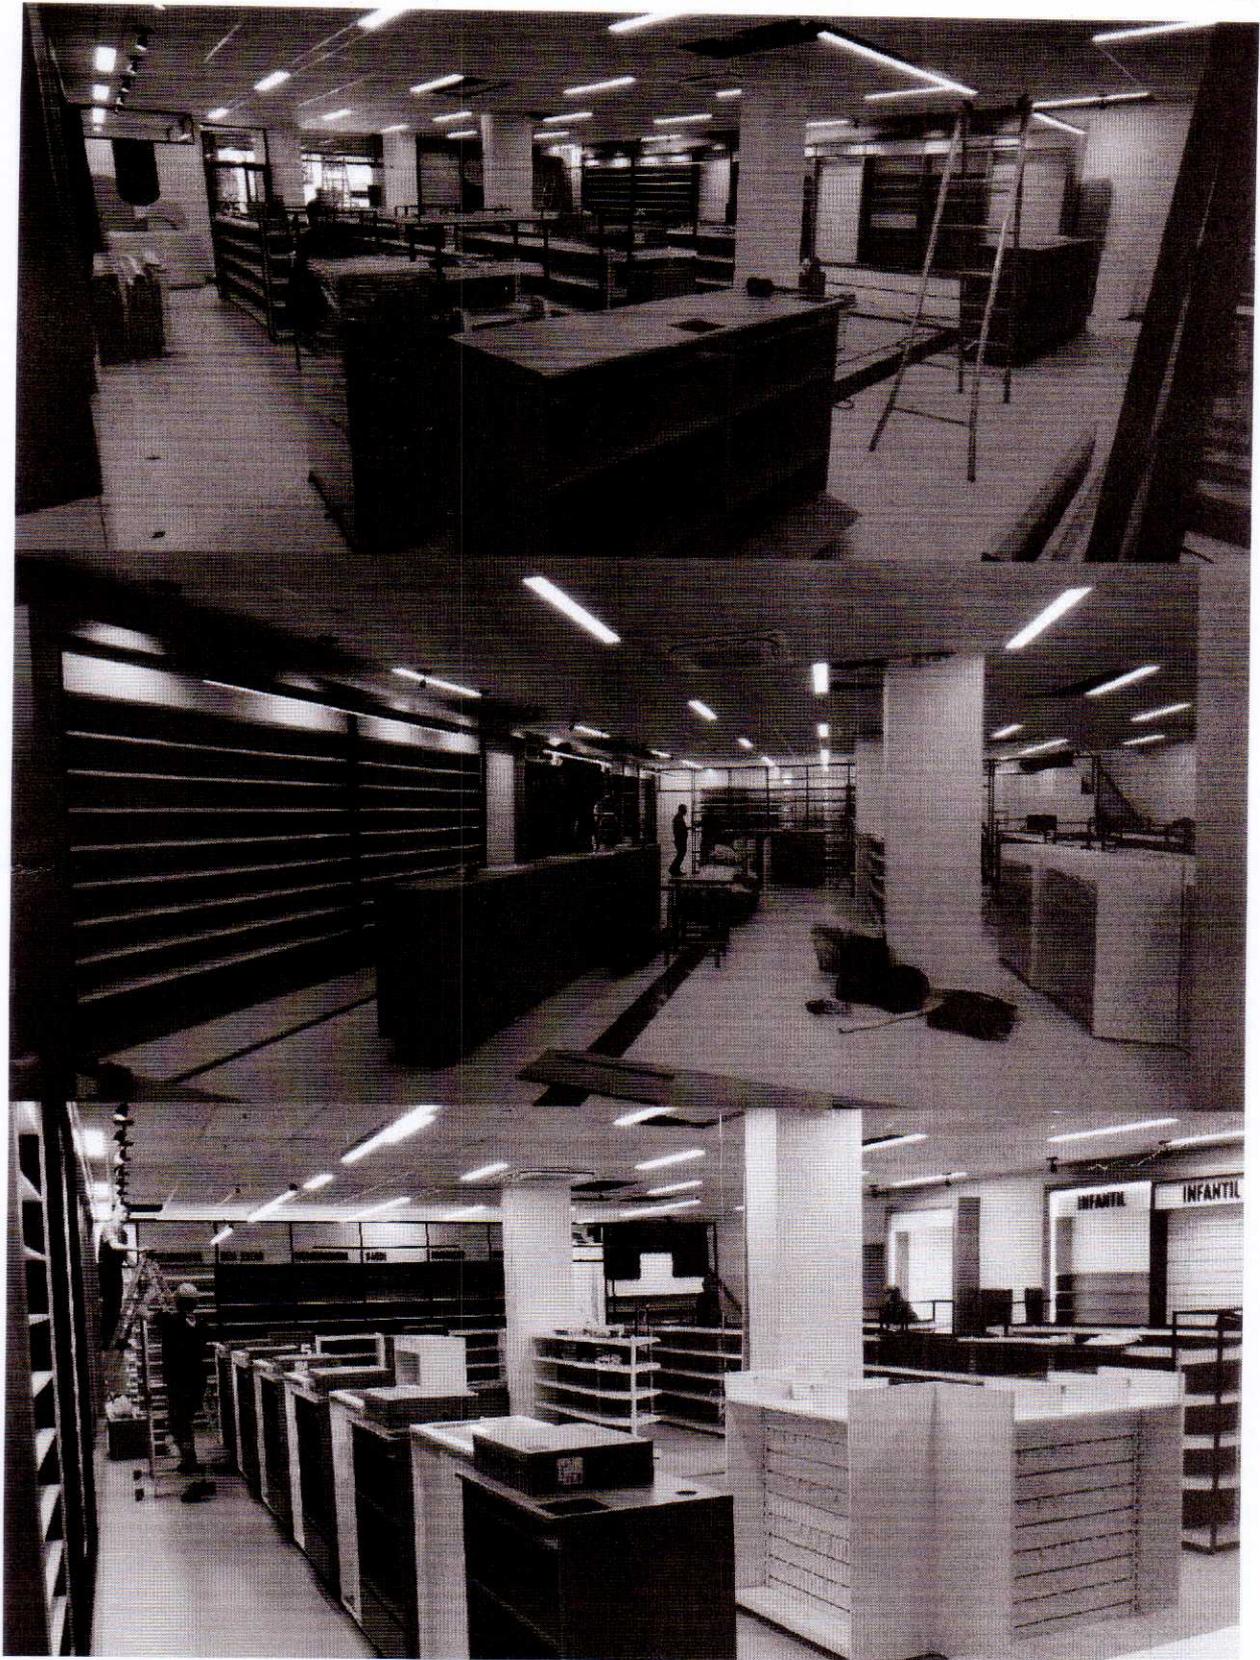
**Montagem do mobiliário.  
Instalação iluminação fitas de led.  
Instalação das luminárias de teto.**

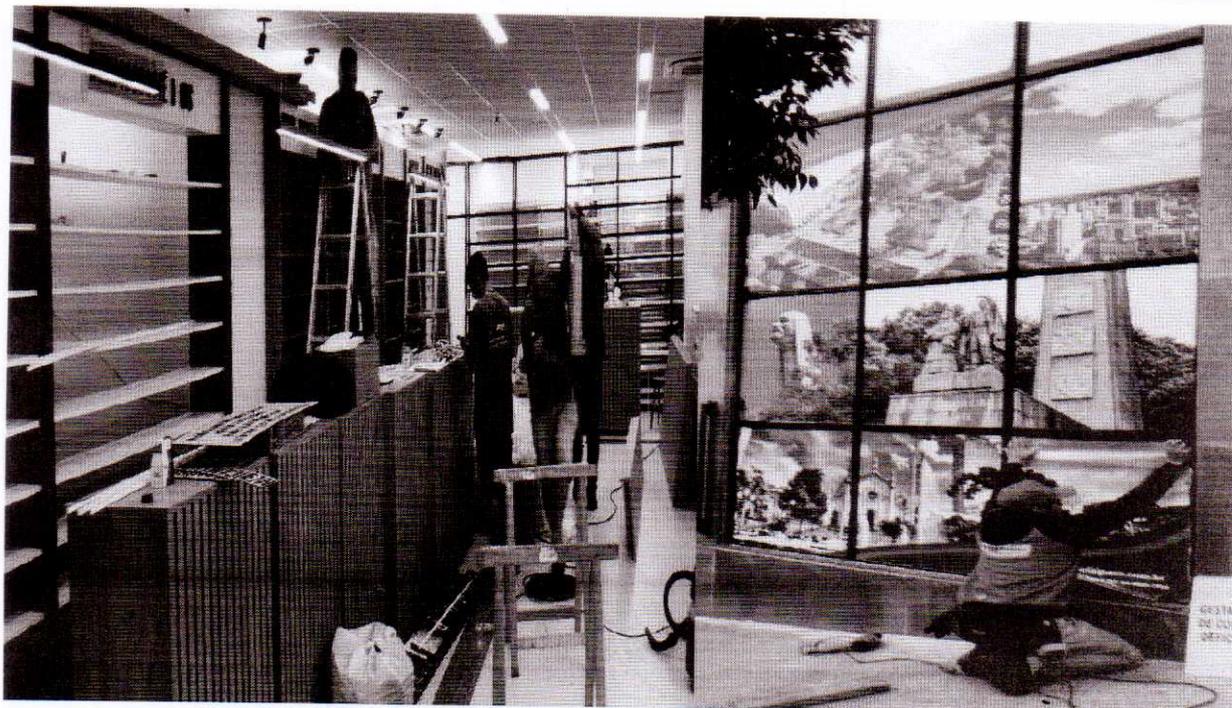
Montagem do mobiliário.  
Adesivagem do painel externo de vidro.

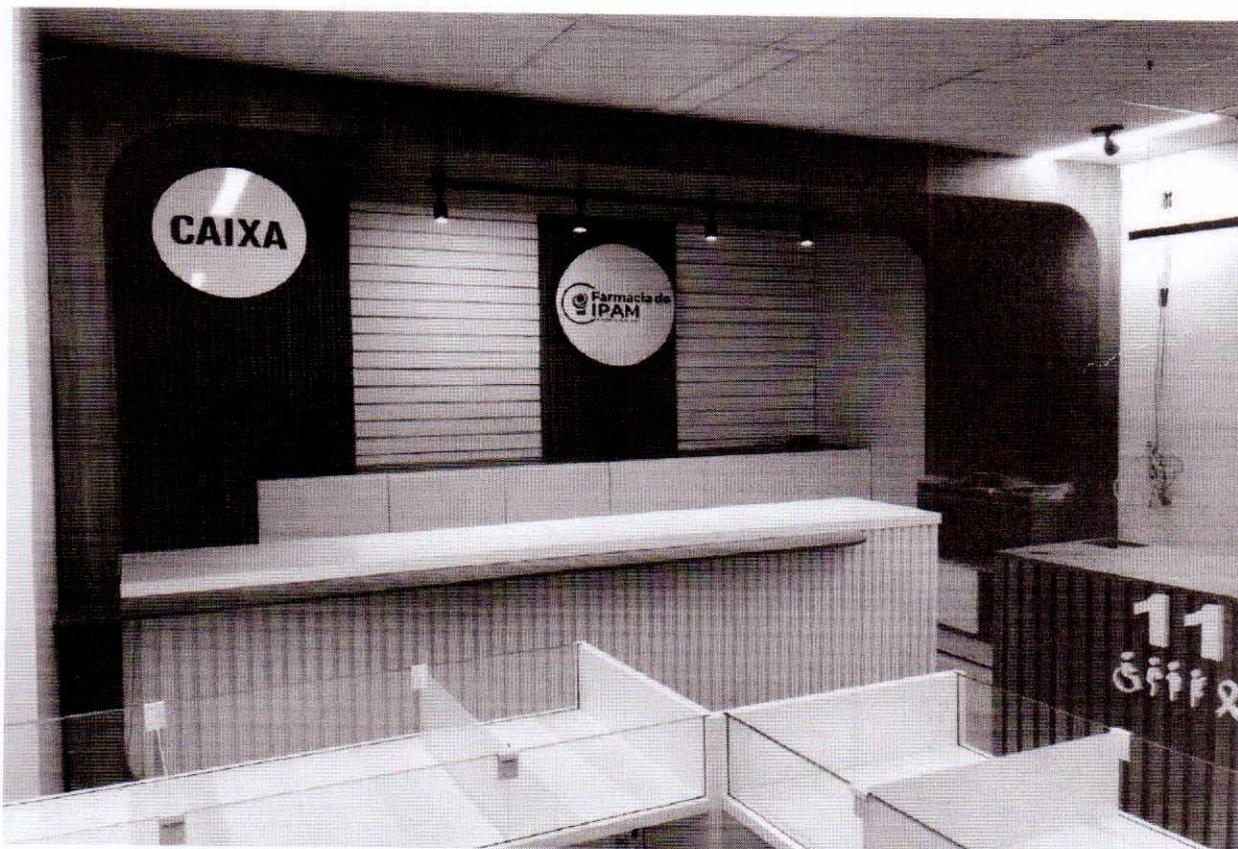
Mobiliário caixas concluído.

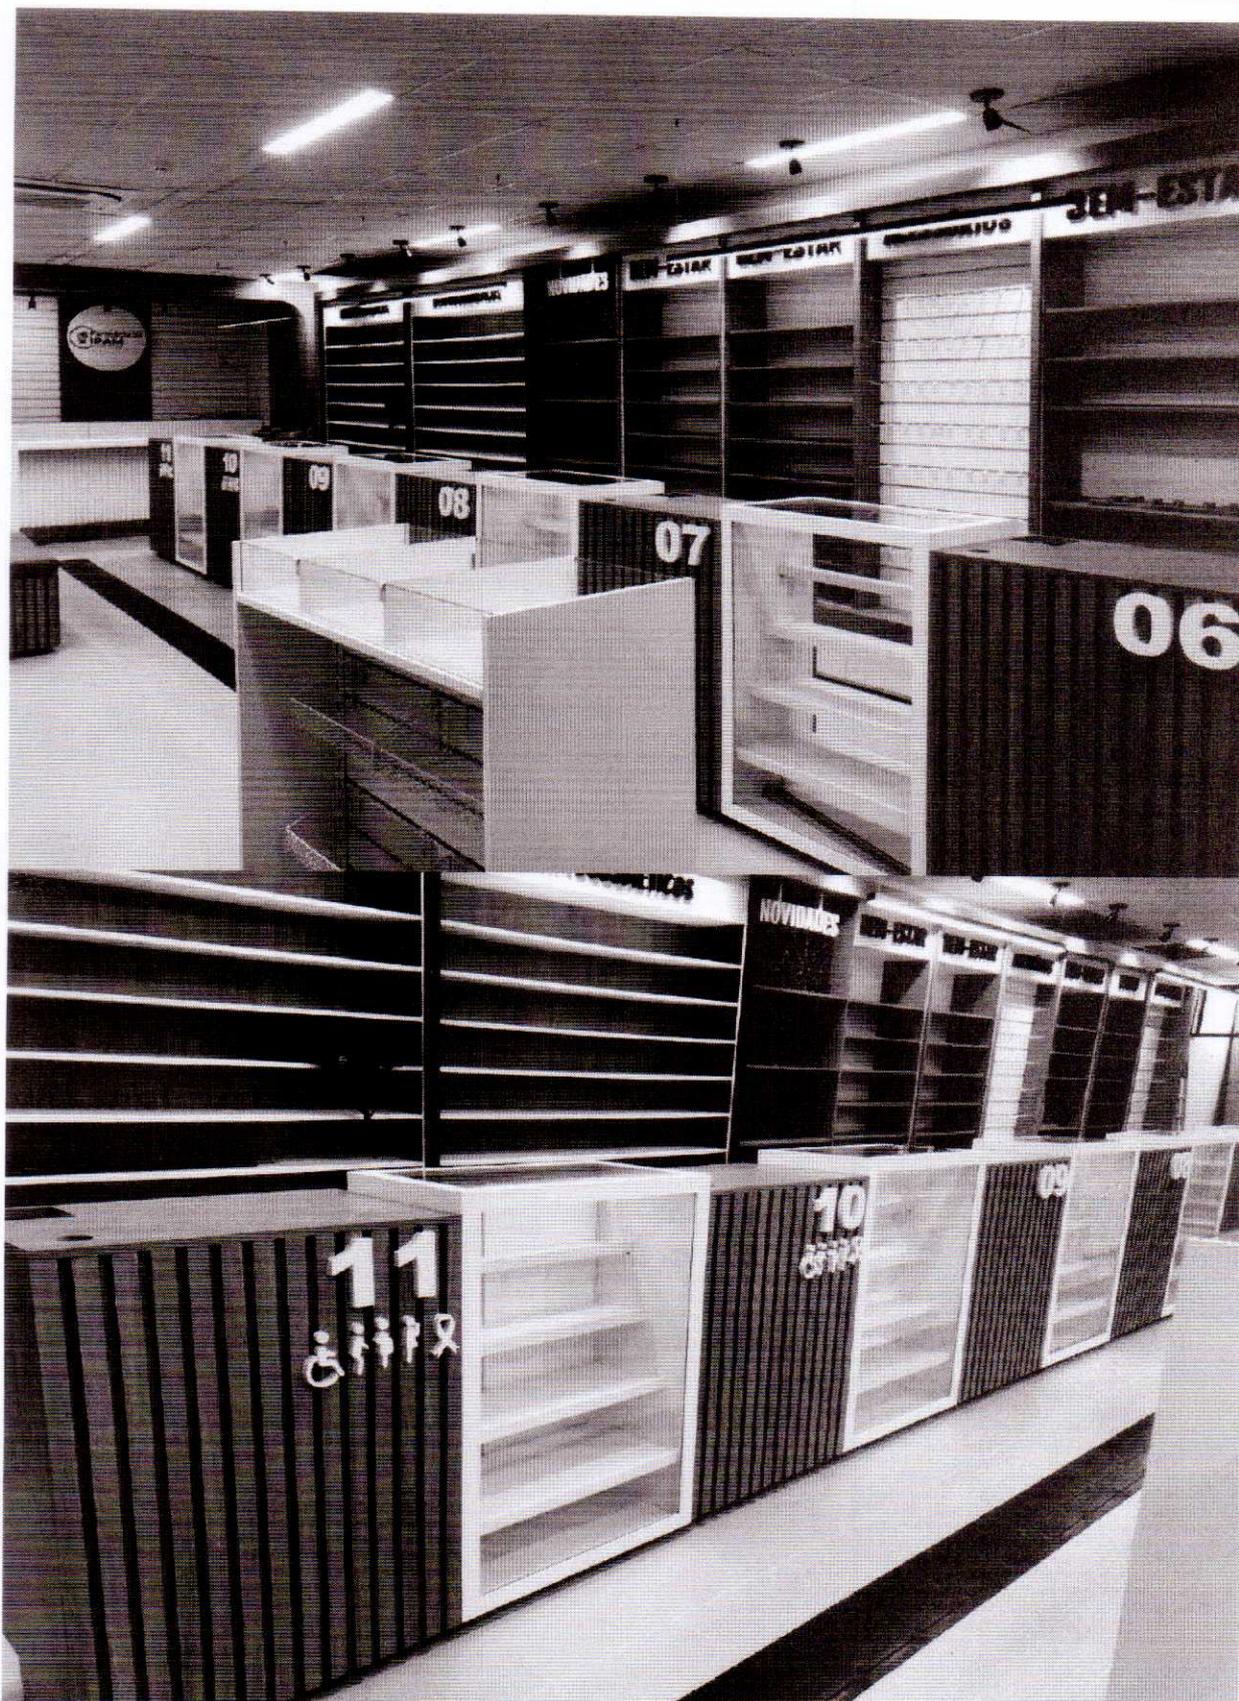
Mobiliário estantes e atendimento concluído.

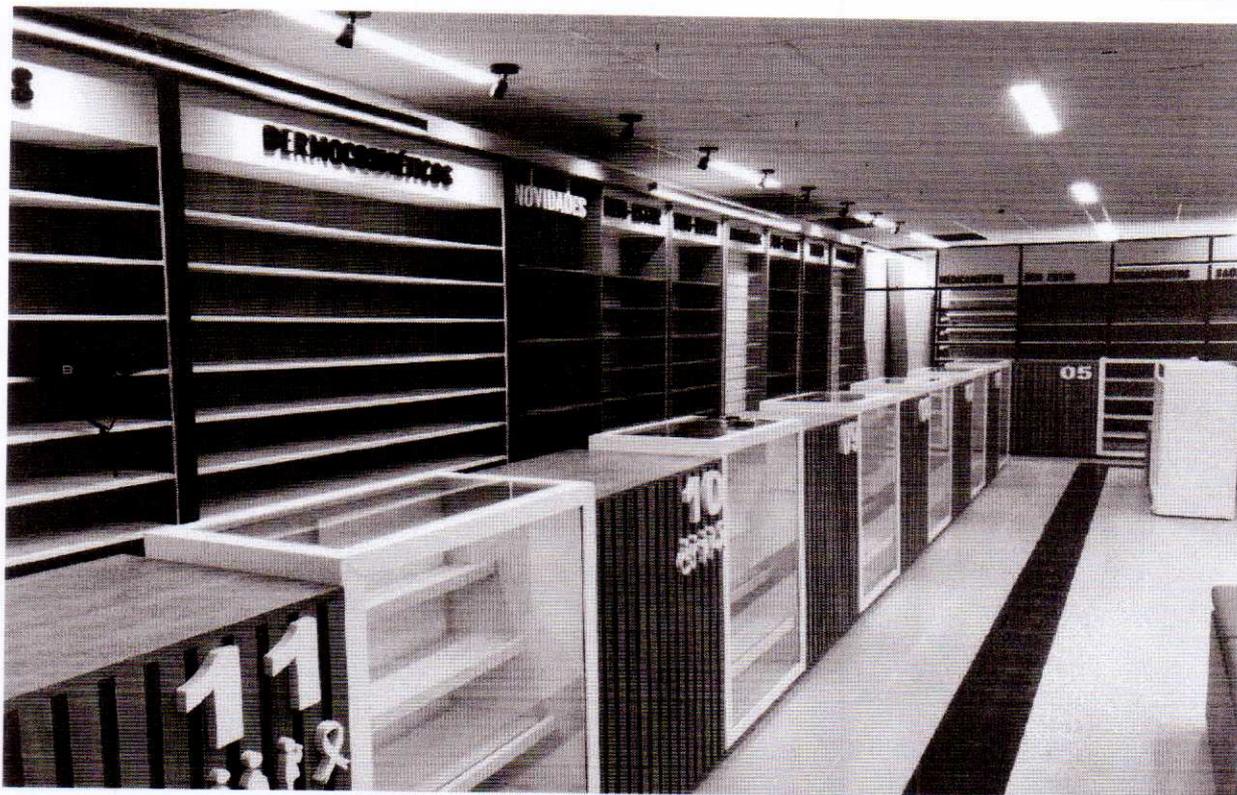
Mobiliário estantes e atendimento concluído.

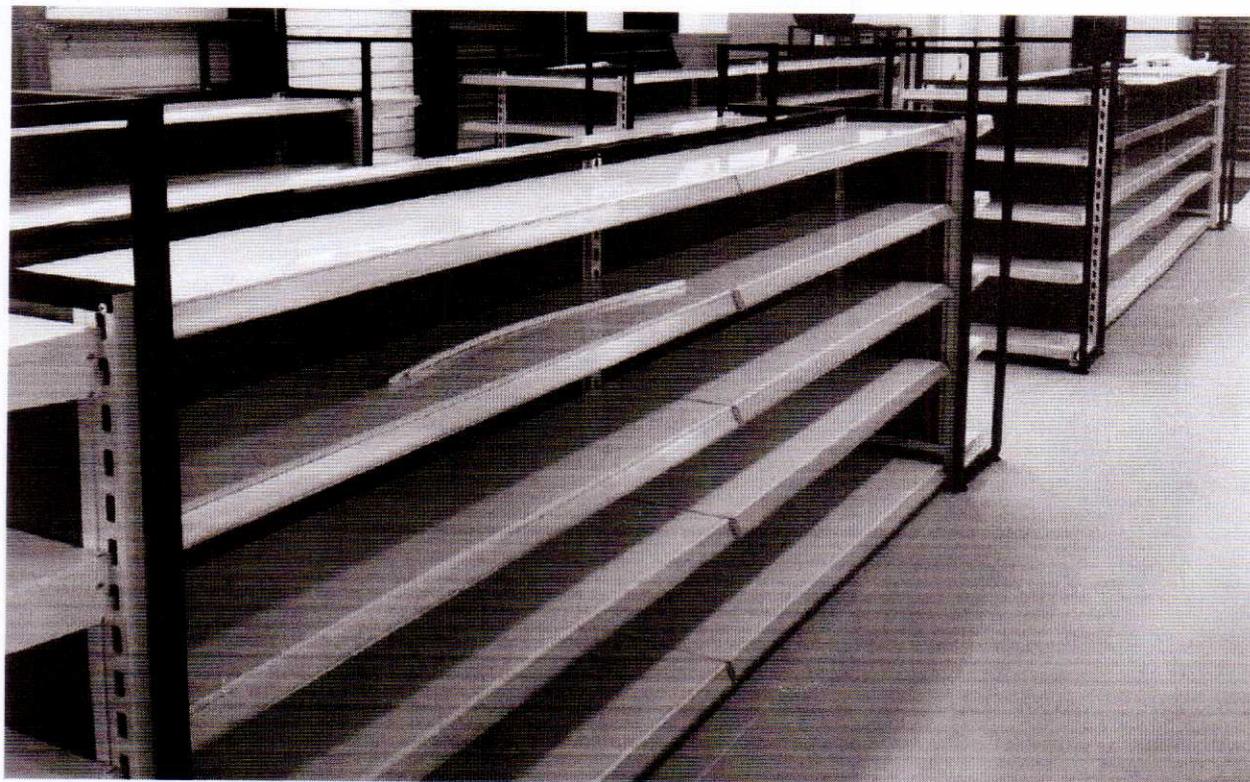
Mobiliário prateleiras concluído.
